国際圧入学会 (IPA)
第14回IPA 圧入工学セミナー in 金沢 2024
～能登半島地震からの復興・災害対策～
TKP 金沢新幹線口会議室 6B
2024年10月1日(火)

内灘町における液状化による側方流動 —事例と要因分析—

九州大学

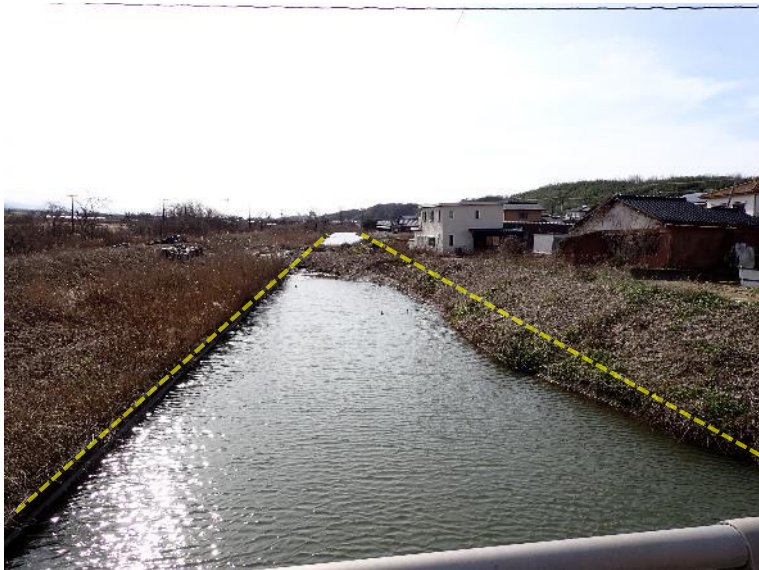
水路閉塞：内灘町室

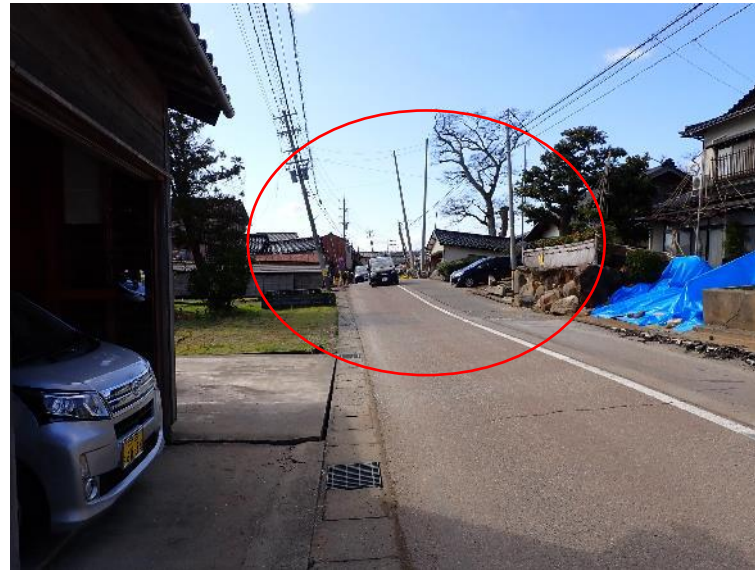
路面の隆起（圧縮変形），電柱傾倒
：県道8号線 かほく市大崎

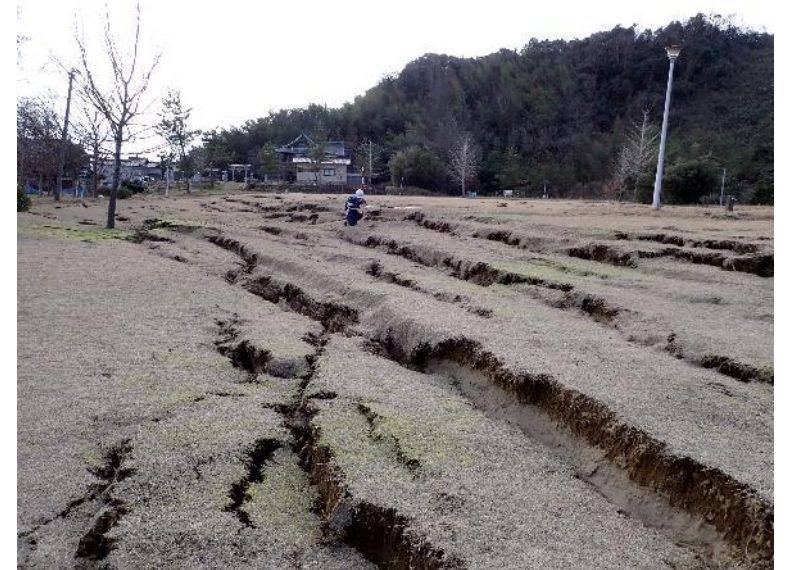
多段で発生した段差（引張亀裂）
：内灘町西荒屋児童公園

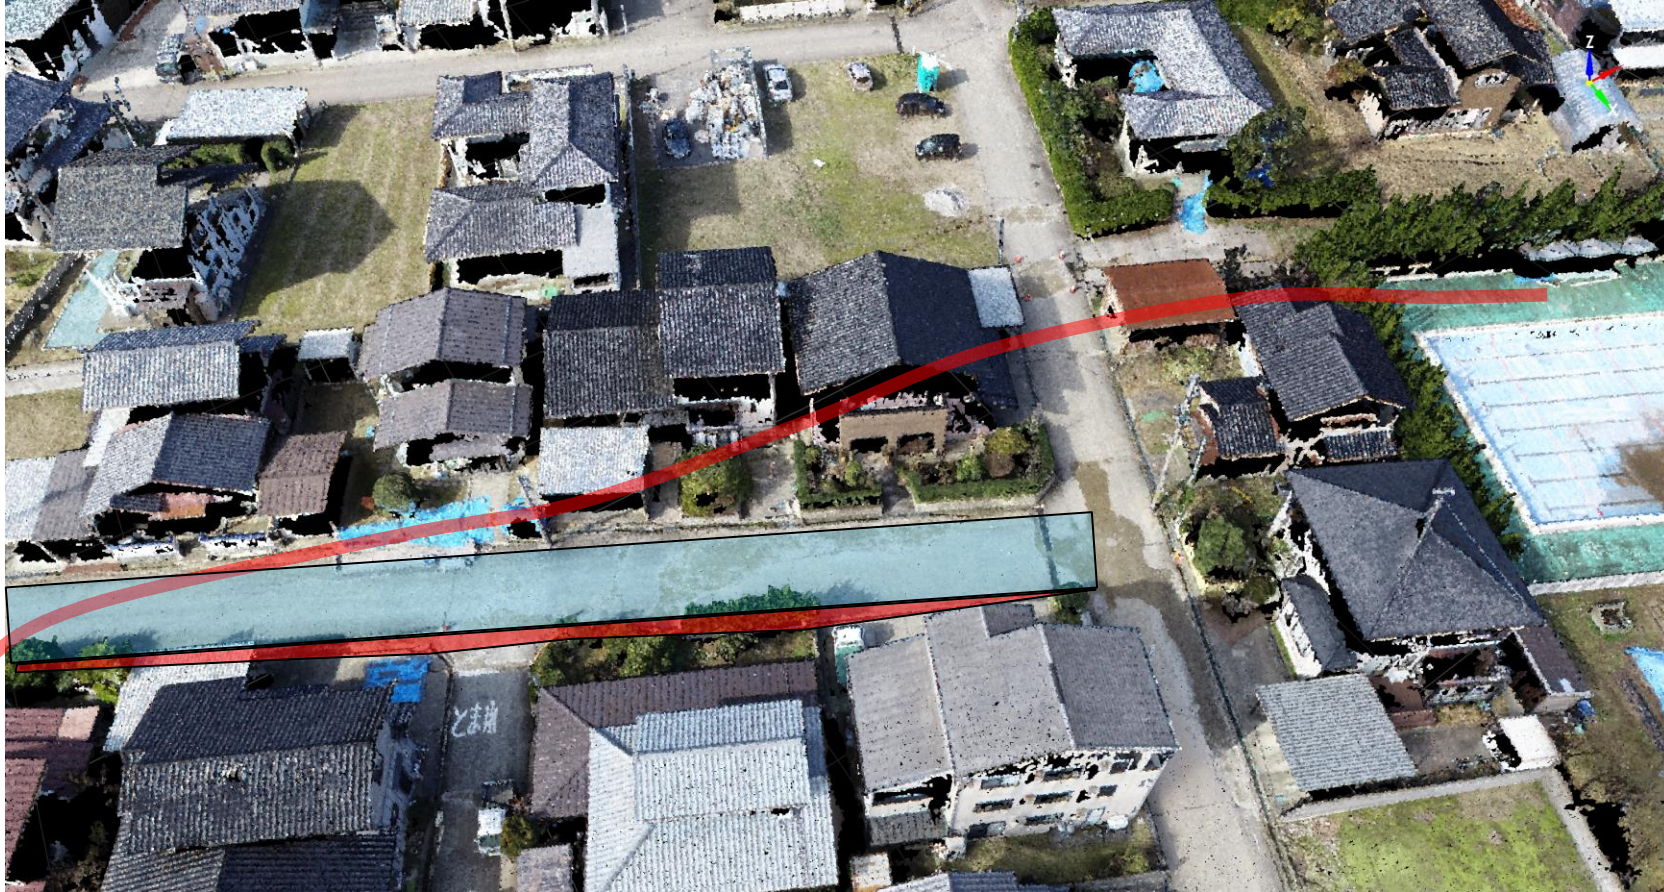
水平（側方）移動部 拡大図

- 赤ラインが荒屋小学校グラウンドから続くクラックラインである。
- 青が想定される元の道路、赤の部分が側方移動が確認できた部分が明確に表現されている。
- ドローン測量データからこの道路も大きな横移動が確認できている。

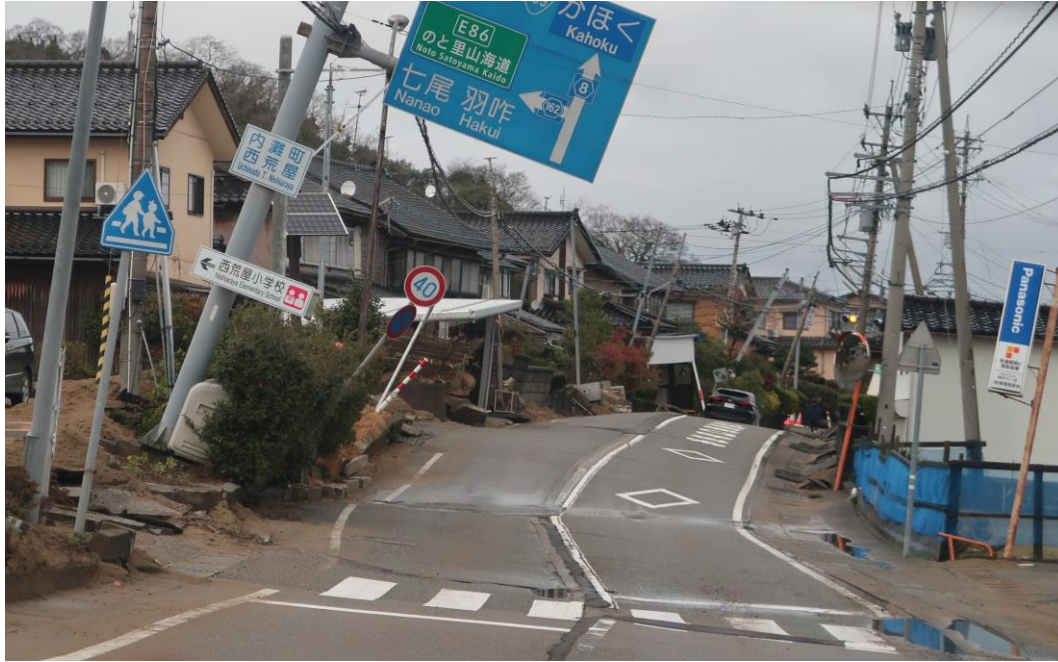
県道部の変形（隆起）の様子

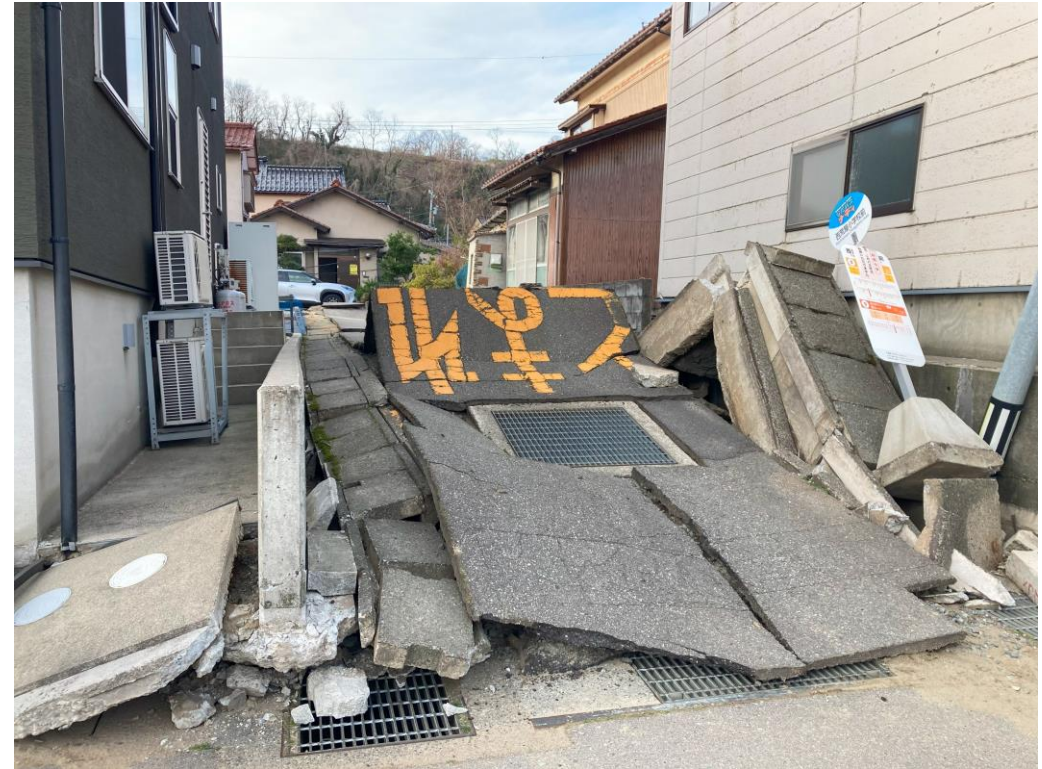
県道沿の砂丘側側道の変形（隆起）の様子

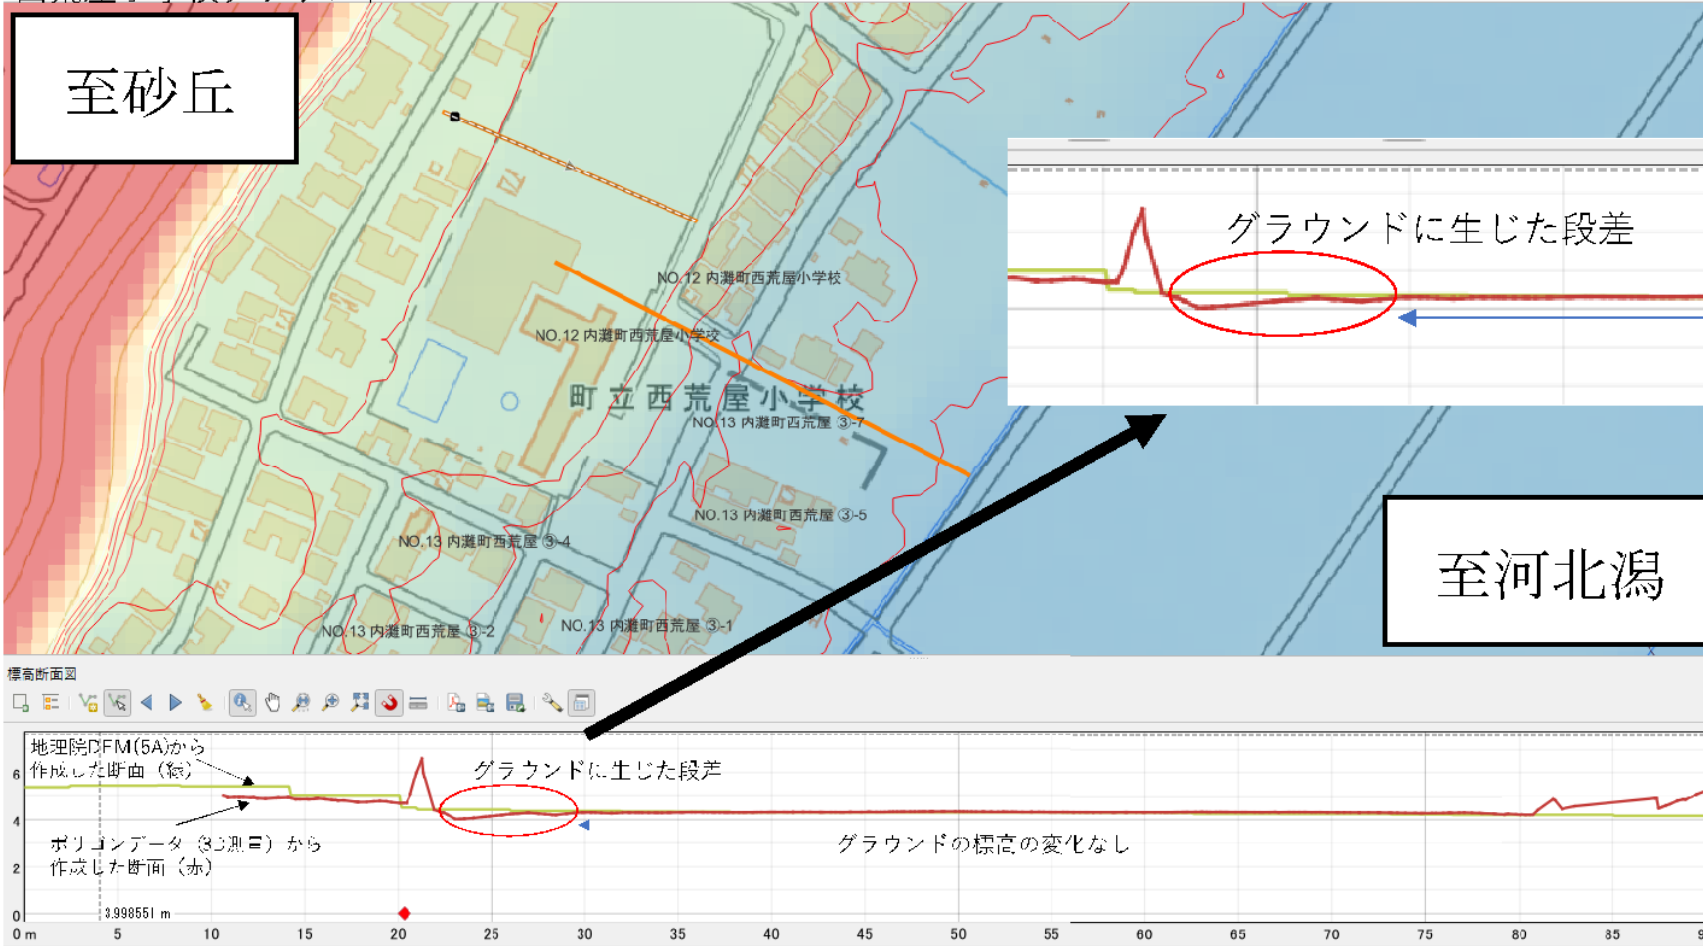
西荒屋小学校グラウンド

- 測量データ（赤線）と地理院データ（緑線）を比較することで、**グラウンドクラック部分には、段差が確認**できる。**クラックが発生していない部分は、元のグラウンド高さ**と3D測量時のグラウンド高さはほぼ一致し、**標高変化がほぼなかった**。
- クラックラインを頂点として、**グラウンドが横方向に移動したことが推測**できる。

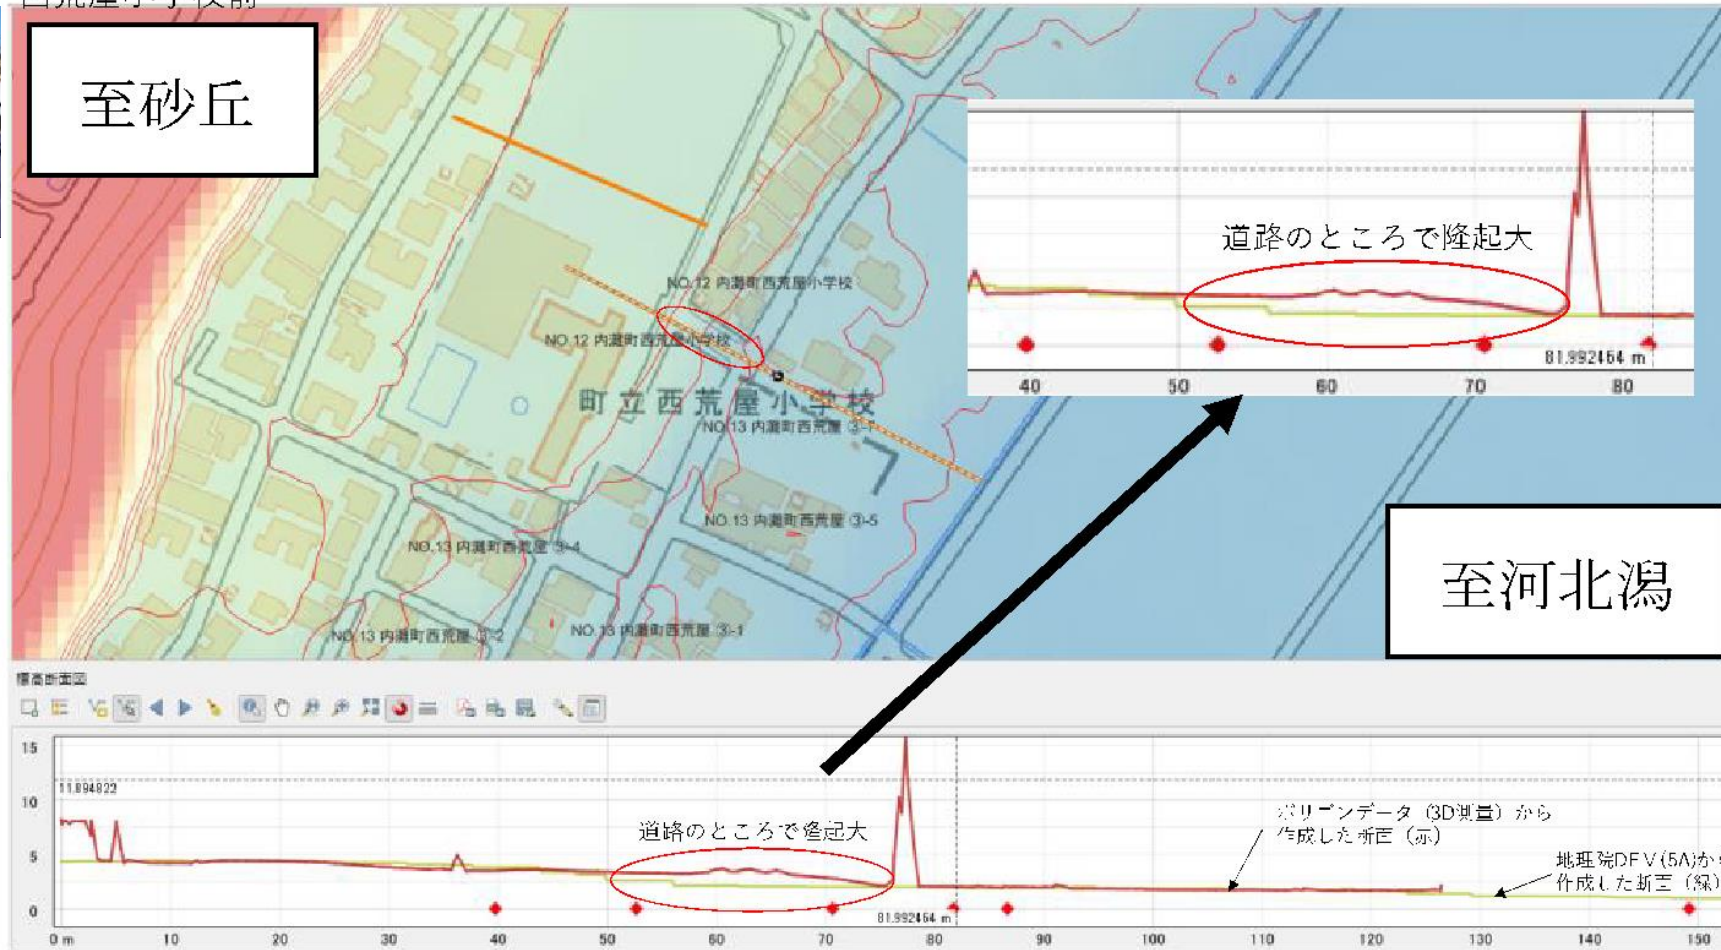
西荒屋小学校前

- 県道部の3Dレーザー測量データと地理院DEMデータとの比較を確認すると、明らかに県道が隆起していることが確認できる。
- 荒屋小学校前の県道部はこの測量データから隆起が発生していたと確認できた。

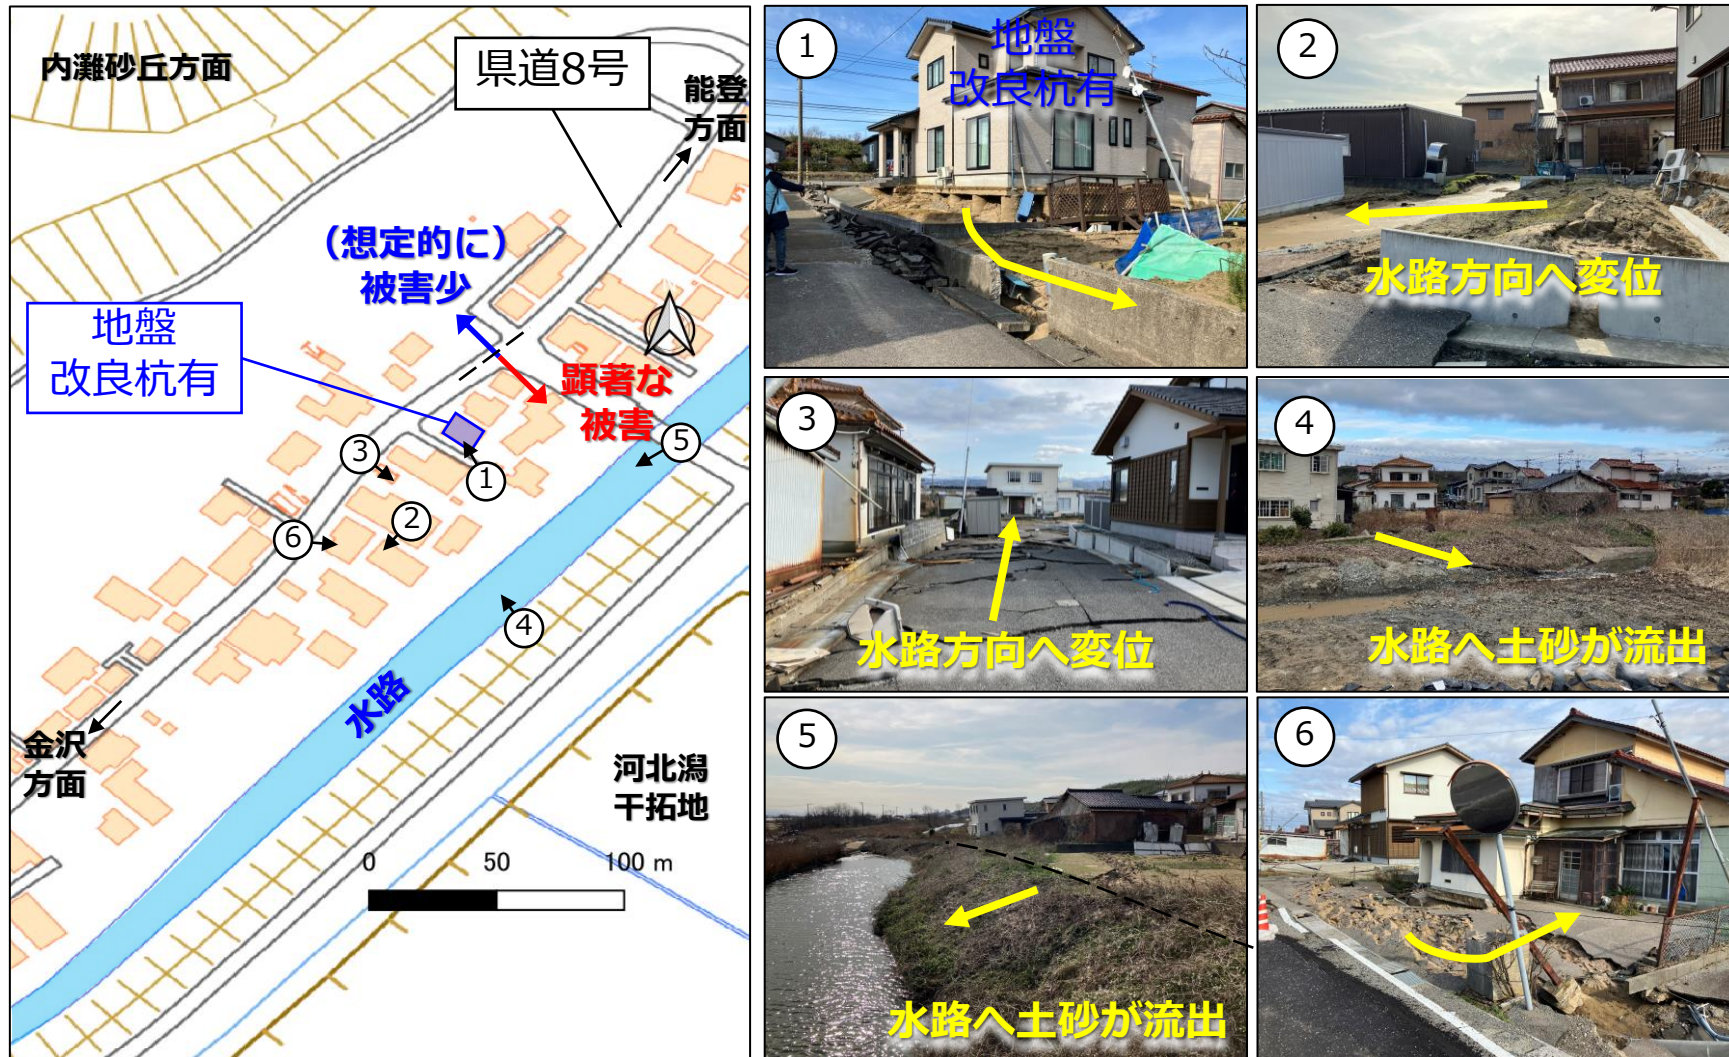
- 県道8号より水路側の複数の家屋が水路方向へ側方移動。
- 地盤改良杭が施工された家屋（①の写真）では、隣接する家屋と比較して変位が見られない。

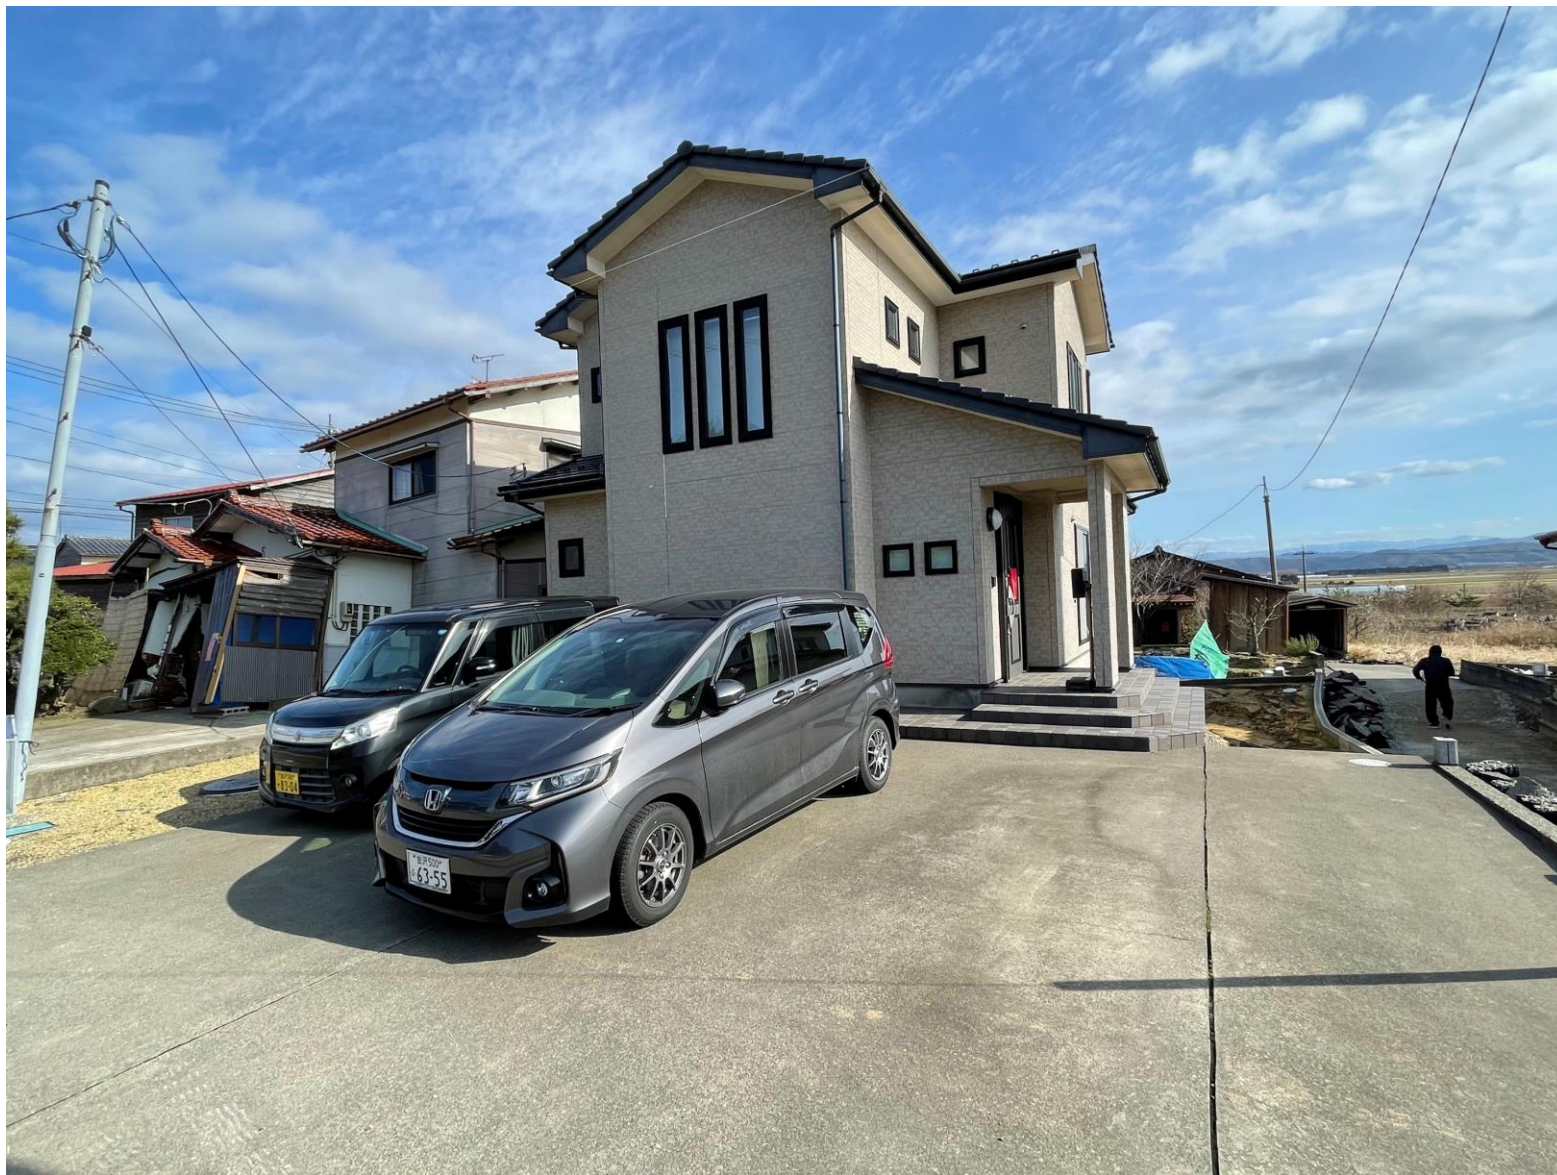
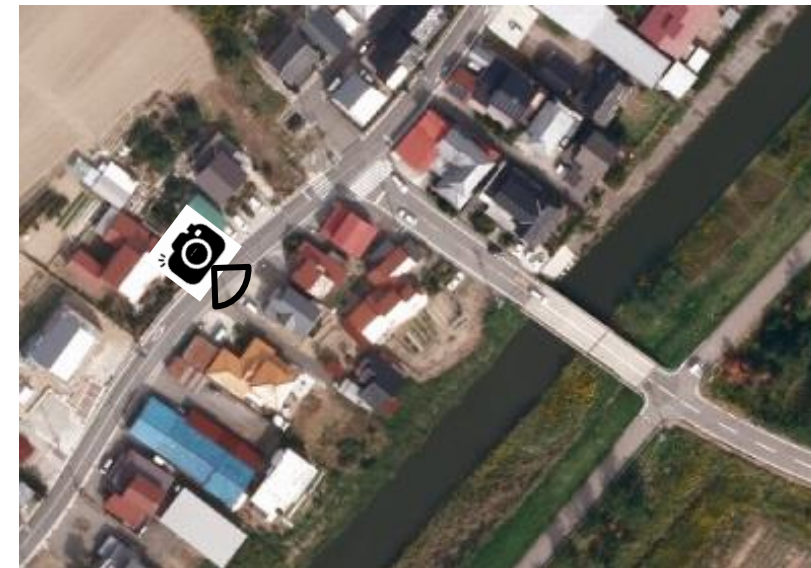
M. K.様宅は柱状地盤改良によって側方流動を免れた！

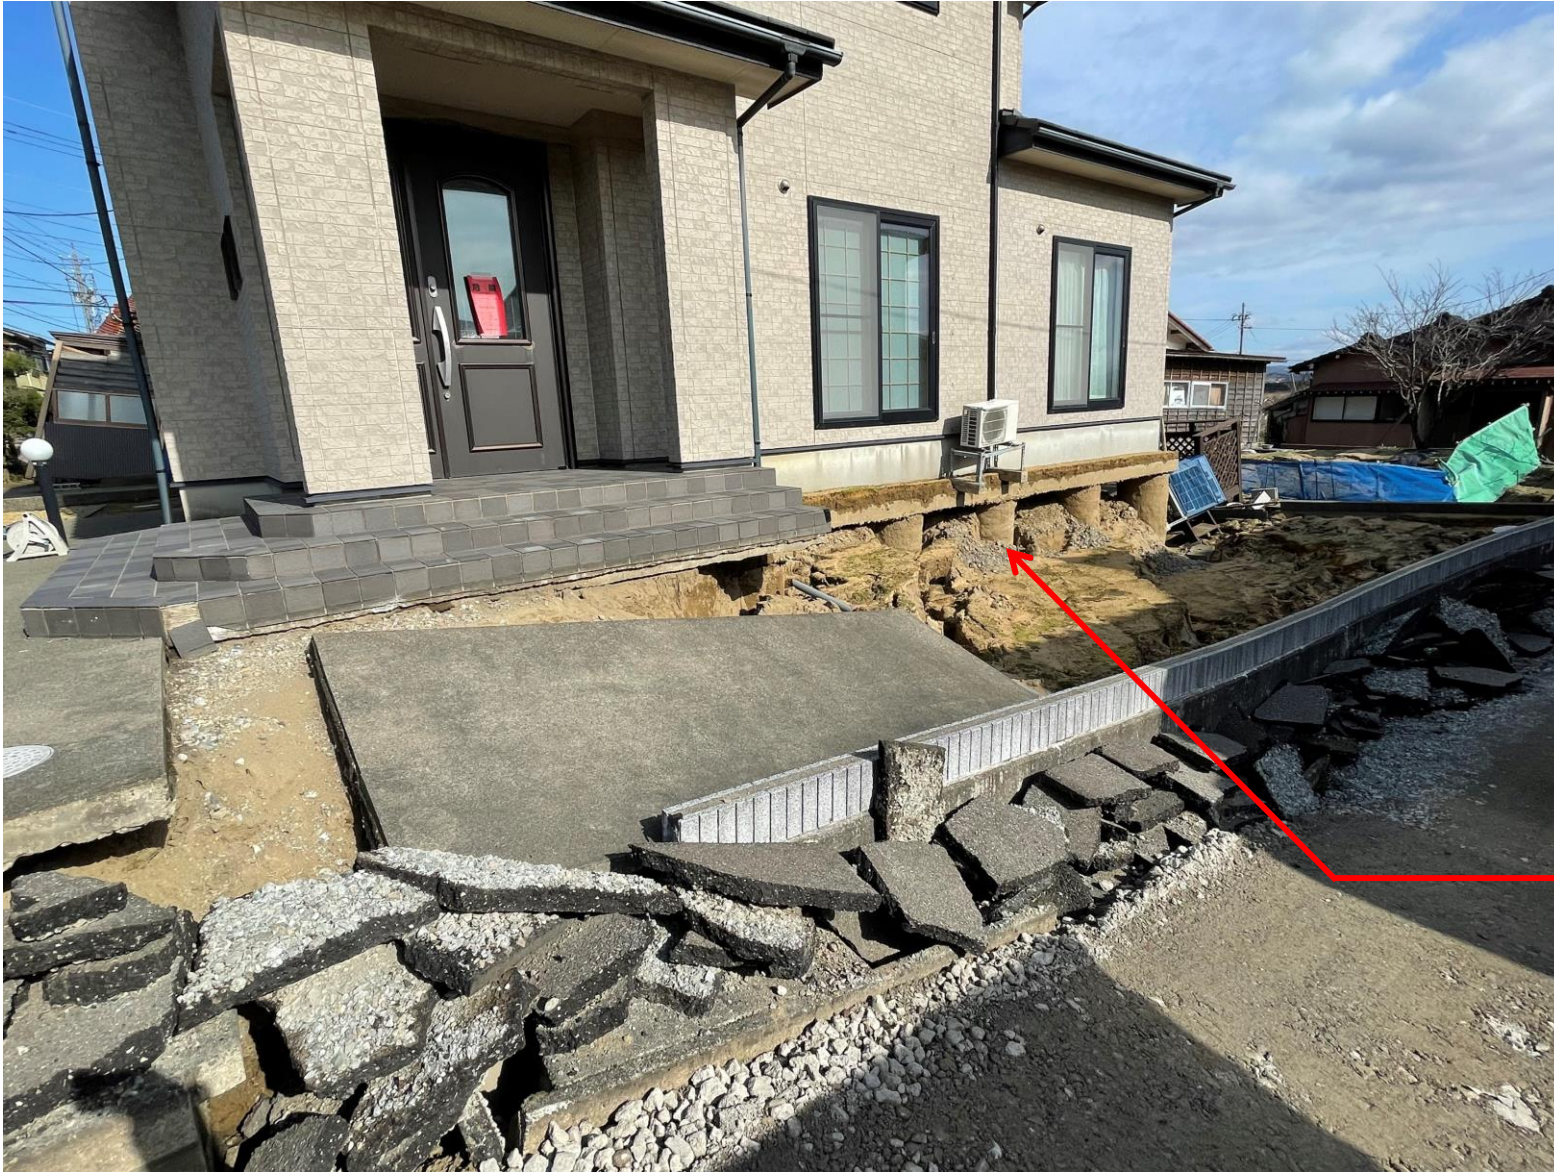
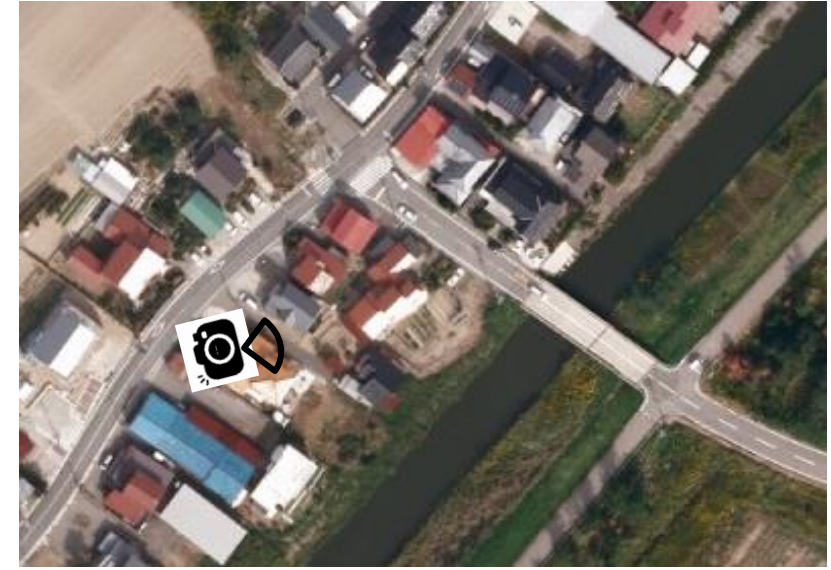
柱状改良体はL=6m×50本施工
目視では損傷は確認されず

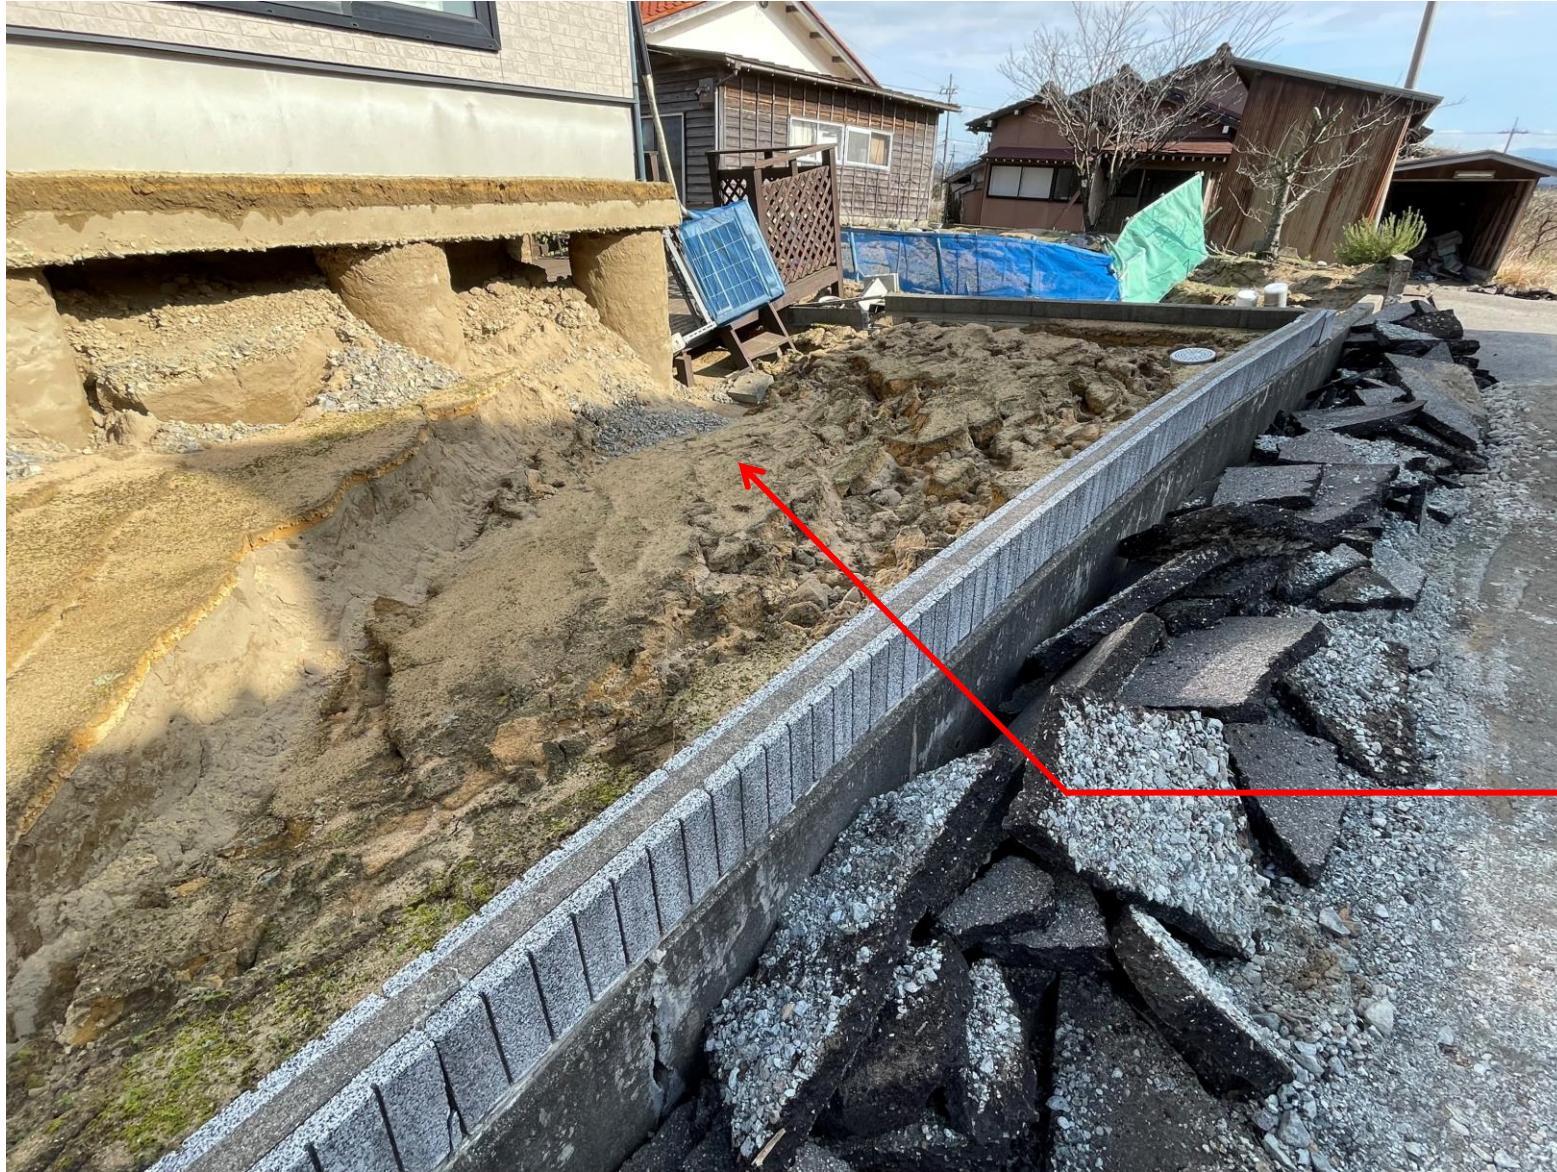
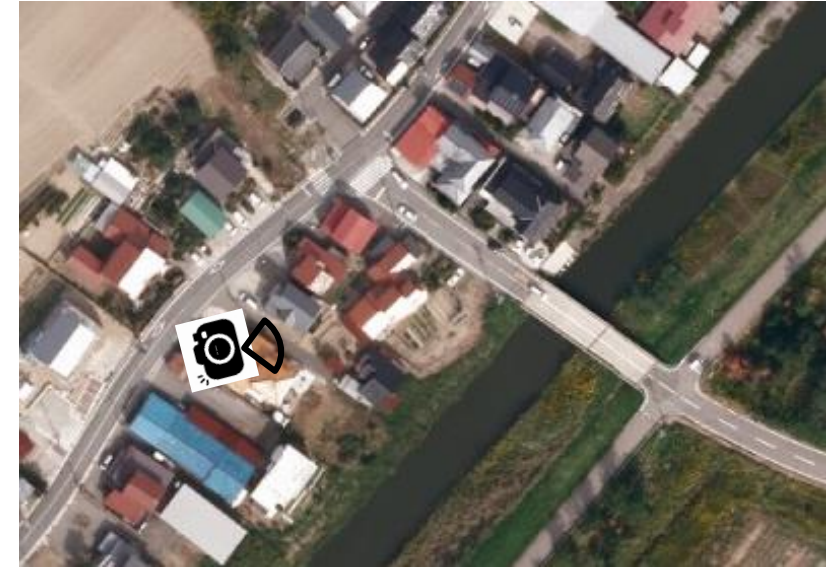
家屋周辺の地盤

基礎周辺の地盤が液状化で側方流動し、流されている。

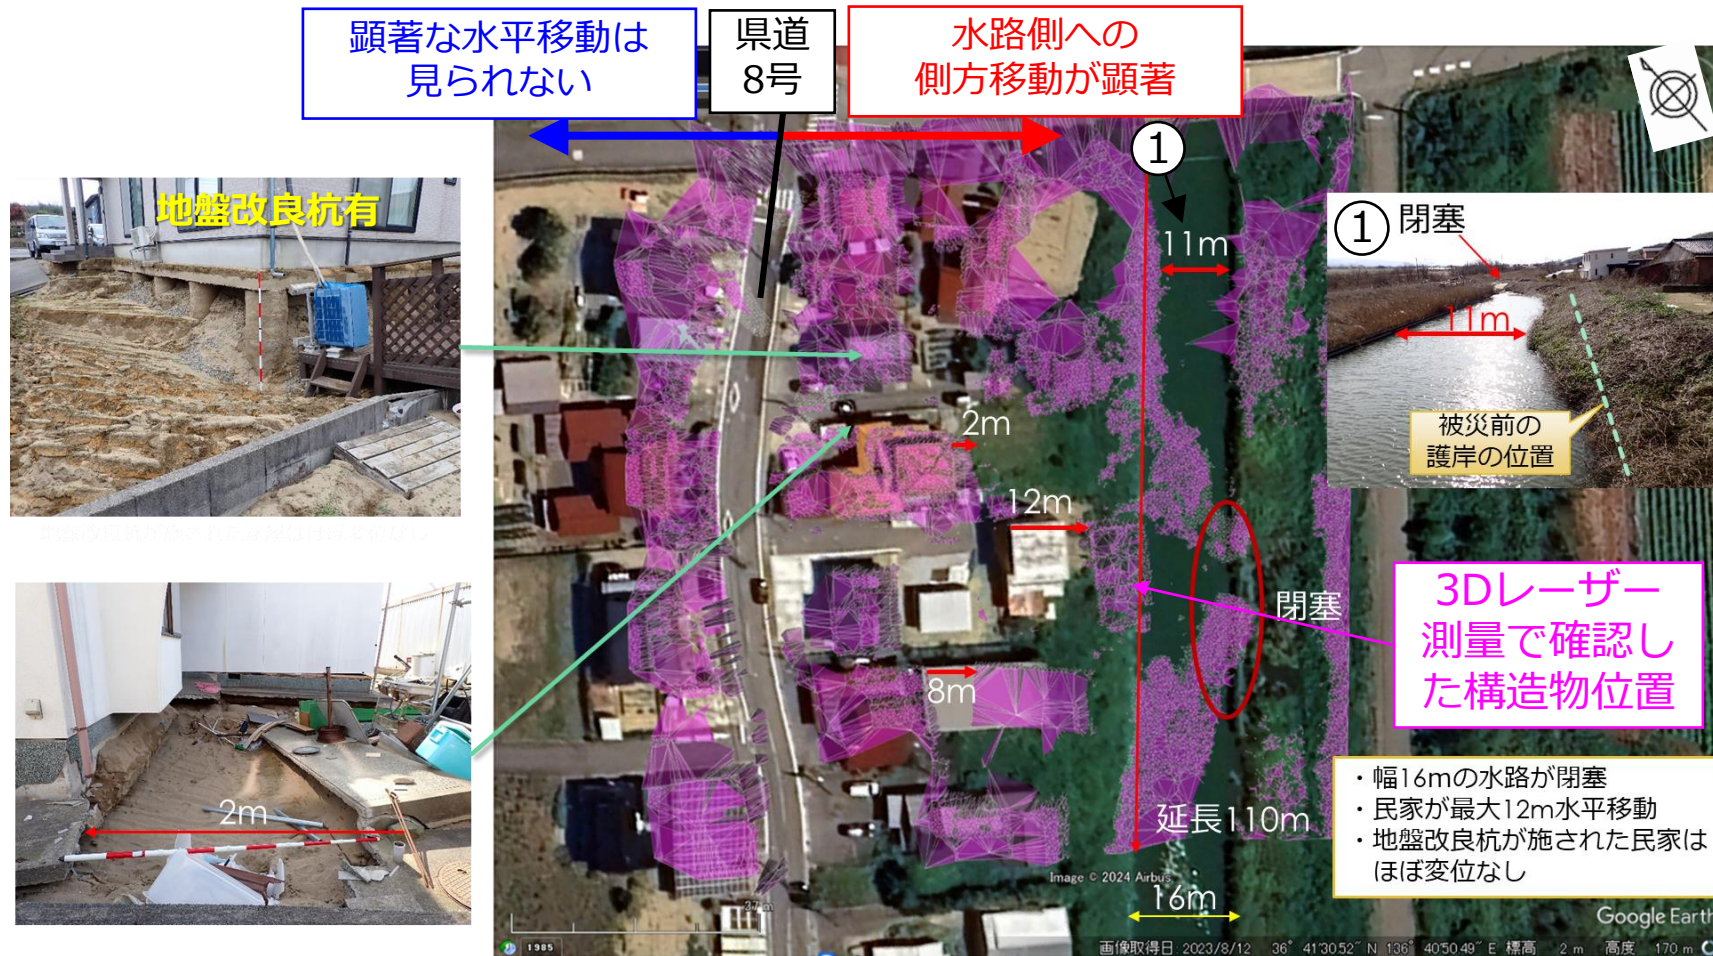
建造物の水平移動状況

- 3Dレーザー測量と航空写真との比較から、地盤改良杭が施工された家屋を除き、水路方向へ約2~12mの水平移動を確認。
- 水路付近では、護岸の変形を伴う河道閉塞を確認。
- 一方、県道8号より西側（内灘砂丘側）では顕著な水平移動無し。

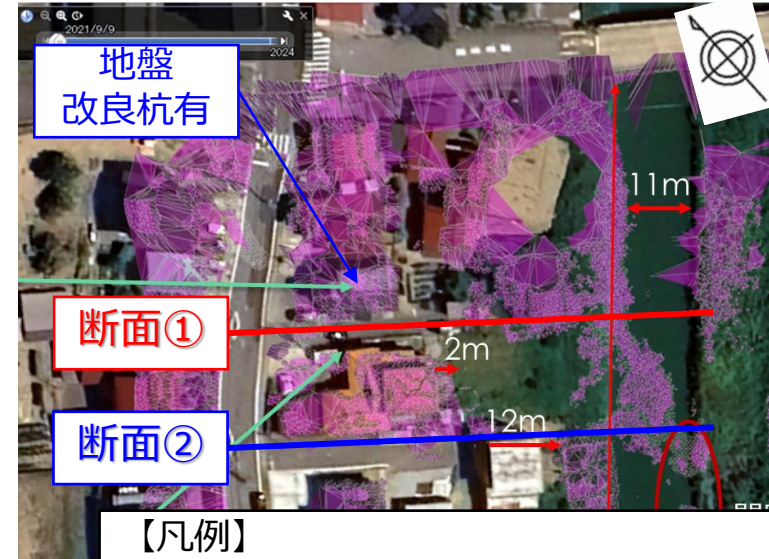
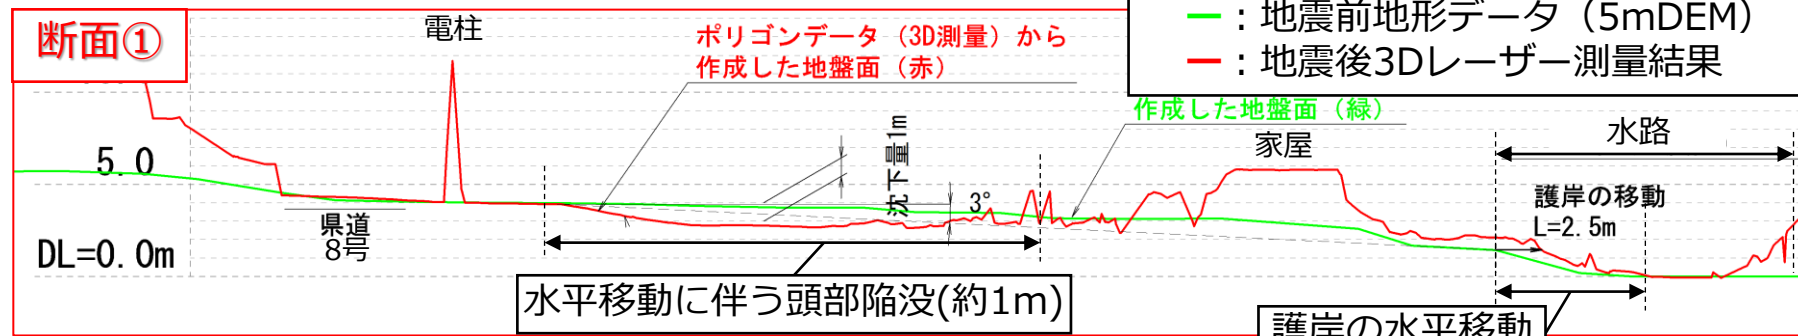
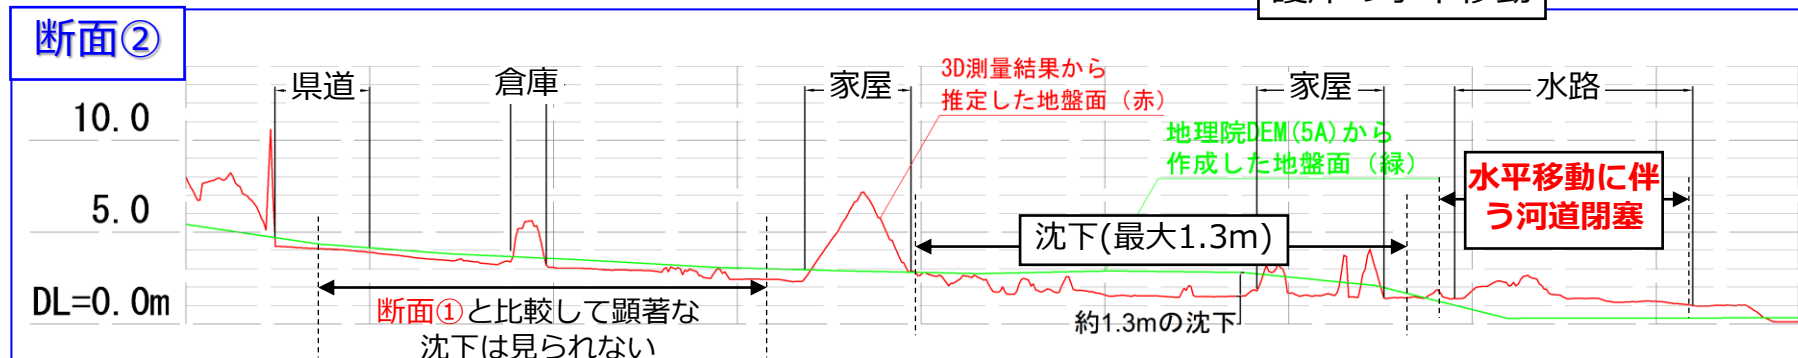
地震前後の変位状況

➤ 【断面①】 地盤改良杭施工家屋近傍

- 県道脇から約40mの範囲で最大約1mの沈下（水平移動に伴う頭部陥没と推定）
- 護岸の水平移動

➤ 【断面②】 約12m水平移動家屋近傍

- 水路付近での水平移動に伴う最大約1.3mの沈下とそれに伴う河道閉塞

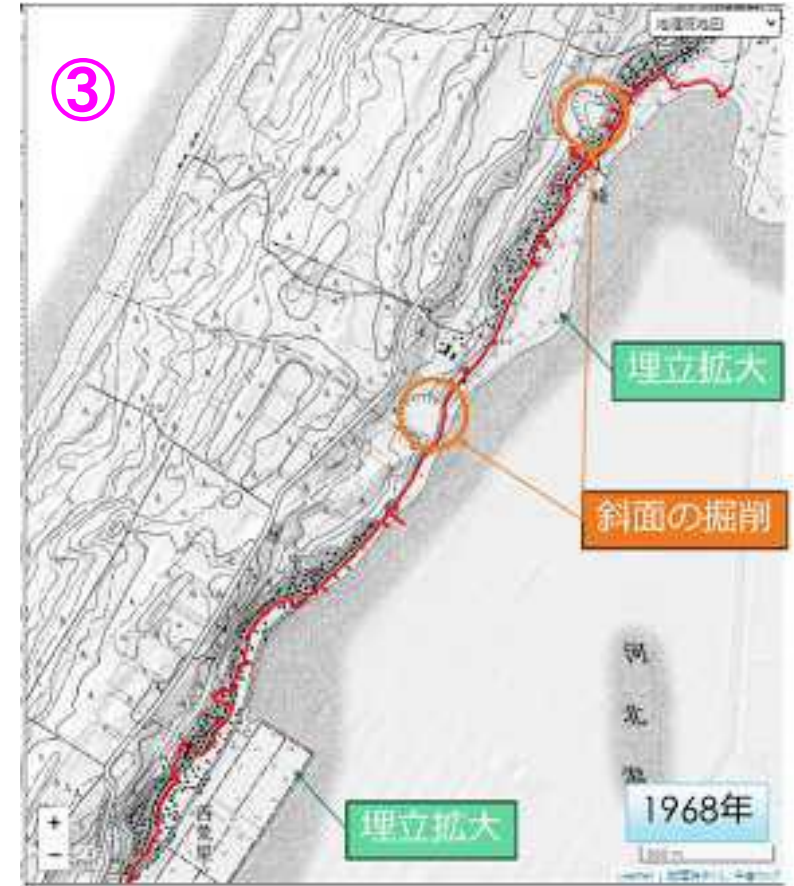
- ③ 内灘町は干拓事業によって埋め立てられた干拓地であり、**地下水位が浅い**。
- ④ 道路が圧縮され隆起している原因として、長年にわたる**交通振動による繰り返し荷重の影響**で表面が締固められたと推測される。
その結果、道路が支えとなり、**大きな側方流動が抑制された**と考えられる。

交通振動による繰り返し
荷重の影響で表面が締固められた

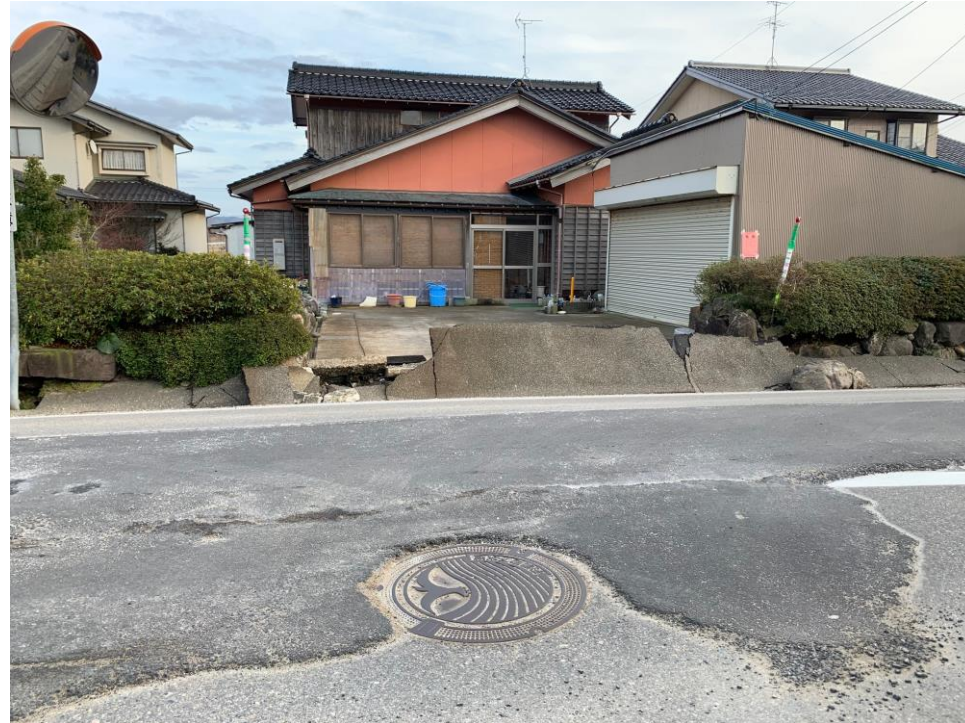
西荒谷近傍の県道

- ⑤ 浅い箇所での液状化により、被害が拡大。
内灘町で、マンホールの浮上は顕著ではない。
