3-1 被災状況と調査

3-2 1車線復旧

能登大橋付近盛土の被災と復旧

3-3 2車線復旧

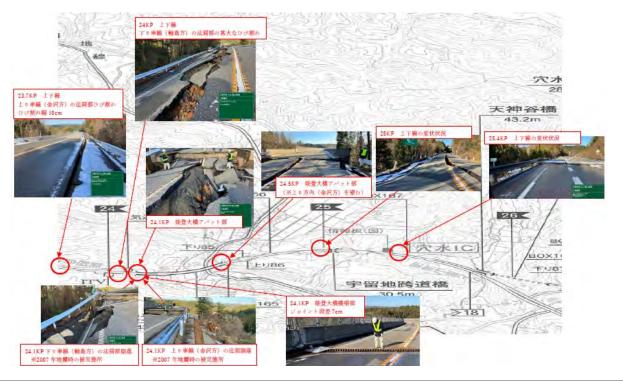
どの地点(KP)で、どのような被害 (陥没・沈下・ひび割れ)が、どの程度 の規模で生じているか詳細に記録

No.	KP	被災状況	規模	上下
0	0	路面陥没	段差Omm	上り
1	18.49	道路ひび割れ	幅:10cm(縦断方向)	下り
2	18.51~18.62	道路ひび割れ	幅:13cm、深度:80cm、延 長110m(縦断方向)	下り
3	18.58	道路段差	段差:20cm	下り
4	18.61	道路ひび割れ	幅:10cm	下り
5	18.65	道路段差	段差:10cm	上下
6	18.73 [~] 18.76	道路沈下	沈下:15cm、延長30m	上下
7	18.96~19.00	道路陥没	延長40m	上り
8	19.09~19.16	道路陥没	沈下:50cm、延長70m	上下
61	24.8	道路陥没	道路段差1m、センターク ラック幅1m、深さ2m	上下
62	24.85	道路陥没	被害状況写真	上下
63	24.87	道路ひび割れ	横断ひび割れ30cm、延長 30m	上下
64	24.9	道路ひび割れ	横断報告ひび割れ幅2cm、 陥没段差1.5m、延長50m	上下
65	25.3	道路ひび割れ	延長15m	上下
66	25.4	道路段差	段差40cm(ボックス部)	上下
67	25.42	道路ひび割れ	道路段差70cm、延長80m	上下

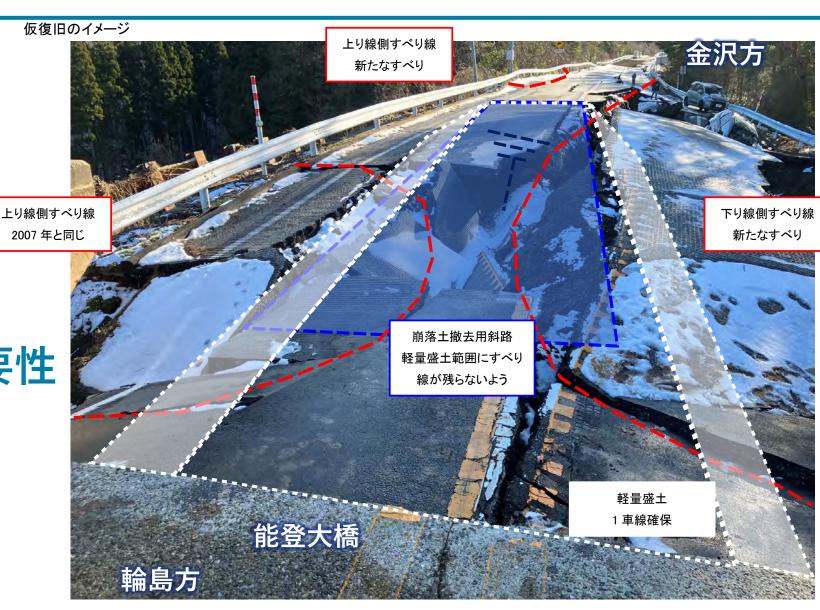
■<u>本復旧</u>へ向けた調査、被災原因を検証する ための調査(<u>過去の対応経験</u>を活かす)

仮復旧作業と同時並行可能な調査方法

試掘調査&原位置試験&サンプリング

ひび割れの発生状況や破壊形態の確認 ⇒ 事前に流したペンキの追跡 盛土の支持力確認・軟弱層の有無の確認 ⇒ コーン貫入試験

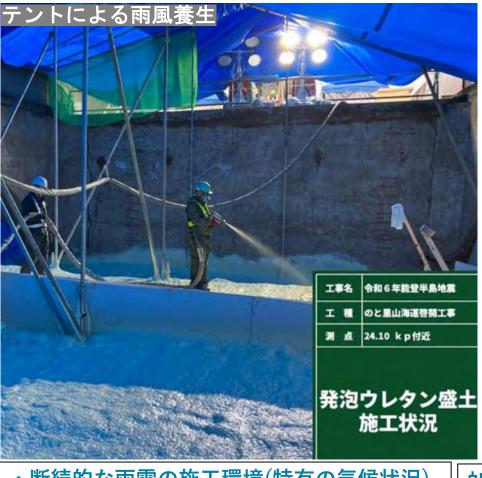
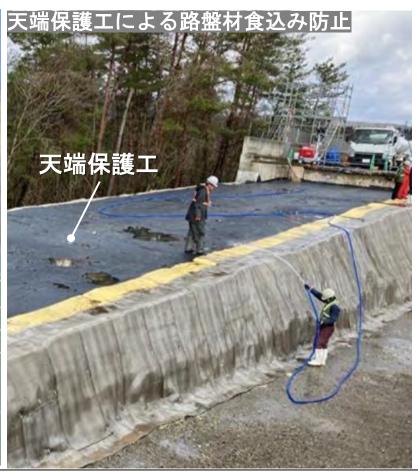
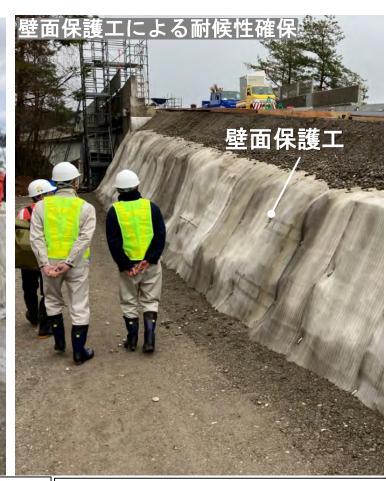
■軽量盛土施工上の配慮

・断続的な雨雪の施工環境(特有の気候状況)。

ウレタンは点荷重に弱い(通常保護CON打設)。 ⇒塩ビシートによる養生。 (CON調達も考慮) ウレタンは紫外線に弱い(黄変化)。 ⇒コンクリートキャンバスによる養生。

⇒雨水混入によるウレタン物性変化の防止。
