■陥没事故の概要

- 発生日時: 令和7年1月28日(火)午前9時49分頃
- 発生場所: 八潮市中央一丁目地内
県道松戸草加線(中央一丁目交差点内)

■破損した下水道管の概要

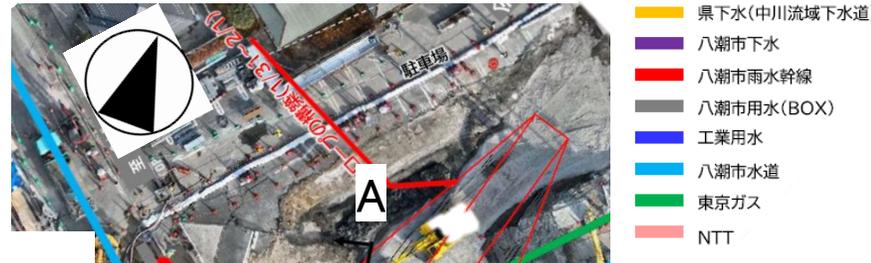
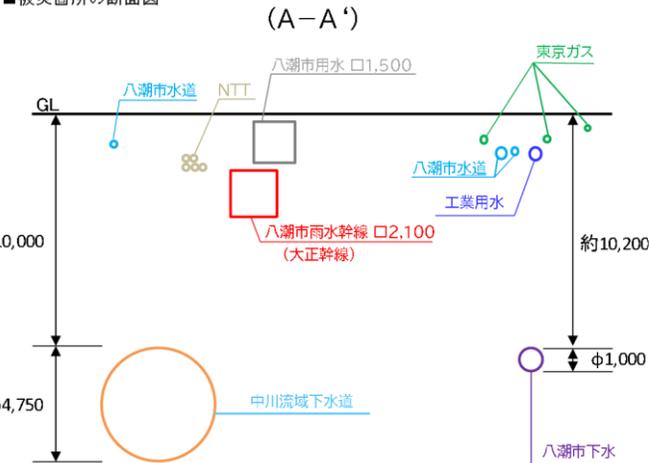
■被災箇所の断面図

- 内径:4.75m
- 管頂深さ:約10m
- シールド工法
- 昭和58年供用開始(42年経過)
- 令和3年度の調査の判定結果は、「管の腐食:ランクB(中度)」

- N値の低い砂・シルト
- 地下水位が高い
- 地中埋設物が数多く輻輳

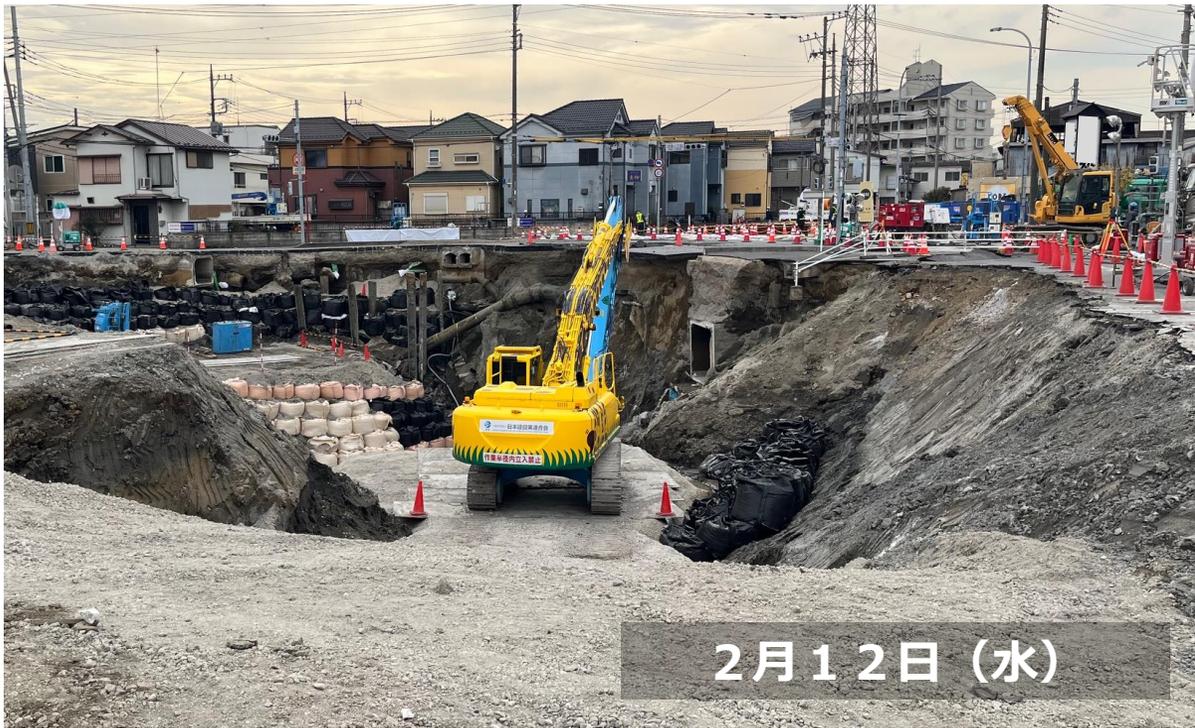
1月31日（金）から スロープ整備

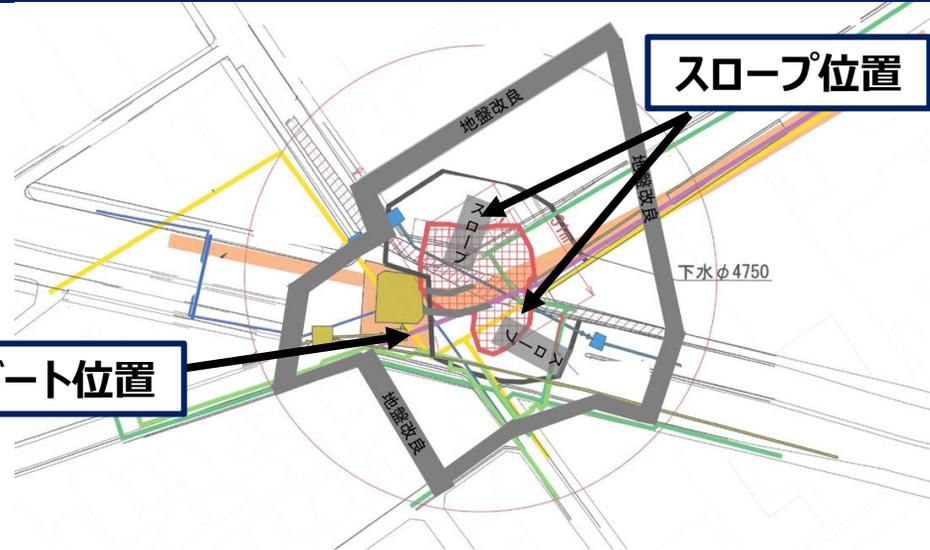
ボックスカルバート位置

2月7日（金）農業用水ボックスカルバート撤去
