八潮市で起きた道路陥没のメカニズム

埼玉大学・ヒロセ補強土株式会社
桑野二郎

第15回IPA圧入工学セミナー in 東京 2026
～地下インフラ老朽化の対策技術と課題～
2026年2月20日(金)
国立オリンピック記念青少年総合センター

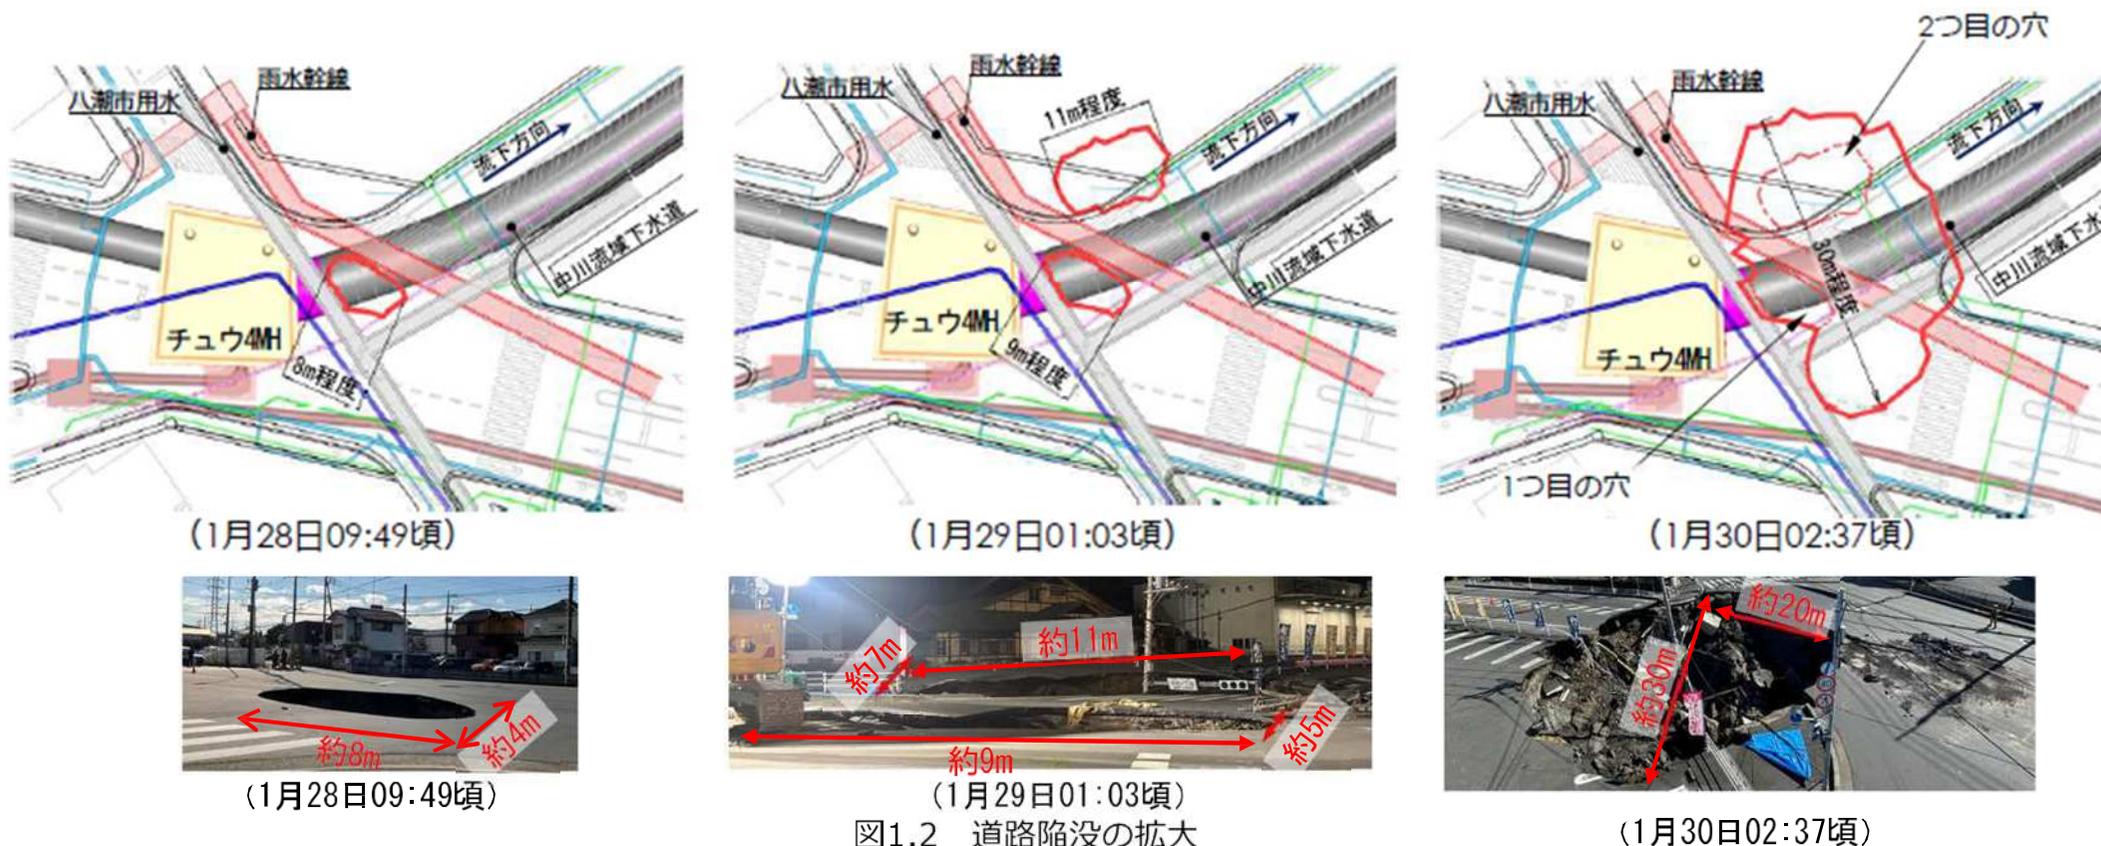
図1.2 道路陥没の拡大

最初に生じた陥没穴は開口部で長さ約8m、幅約4m、深さ約5m
2つ目の陥没穴は1月29日午前1時3分頃に発生し、長さ約11m、幅約7m、深さ約8m

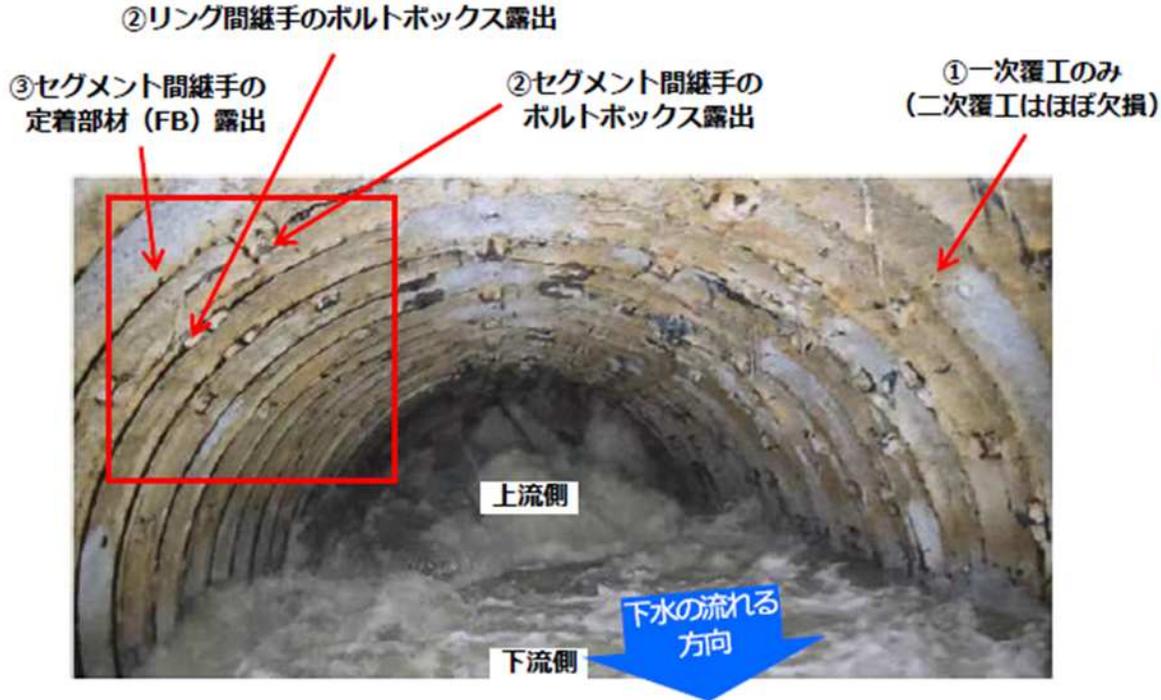
写真④ チュウ4MHから下流20～50m付近の状況
(事故後に撮影・撮影日 2025/2/5)

陥没地はマンホールとの接続部付近で段差があり硫化水素濃度が高く著しい腐食促進環境腐食により下水管の内外が連絡か？
(管自体の損傷、裏込め注入孔、シーリング材)
下水管の損傷は内外連絡のリスクを高める

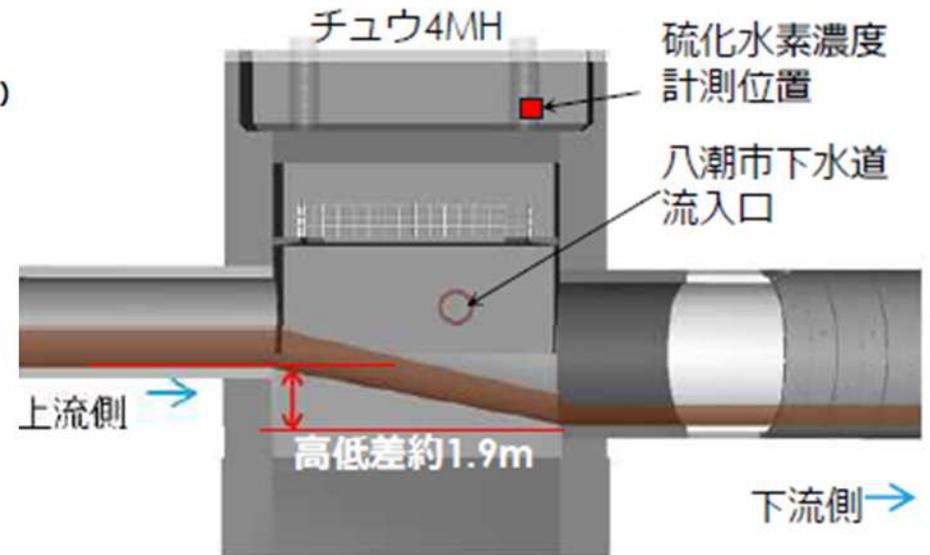
図4.8 チュウ4MHの構造的特徴

チュウ4MH内で約1.9mの高低差
八潮市下水道流入口と約3.5mの
高低差

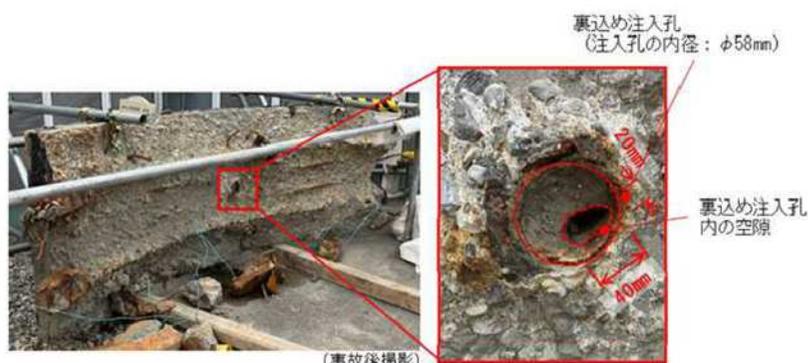
写真3.1 裏込め注入孔の空隙

下水道管のコンクリートの著しい腐食、裏込め注入孔に生じた一部空隙（写真3.1）、シール材の損傷などに伴う空隙（写真3.2及び写真3.3）により地盤内空洞の発生・成長に繋がったと考えられた。

a) 裏込め注入孔の外観状態 b) 裏込め注入孔の拡大

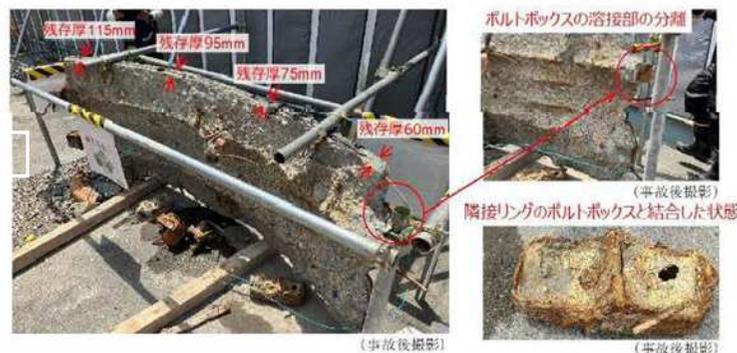
写真3.4 回収したRCセグメントの厚さ

さらに、シールド工法の特長による継手の損傷、RCセグメントの腐食による耐荷力の低下が問題を拡大させた。（写真3.4、写真3.5、図3.3）

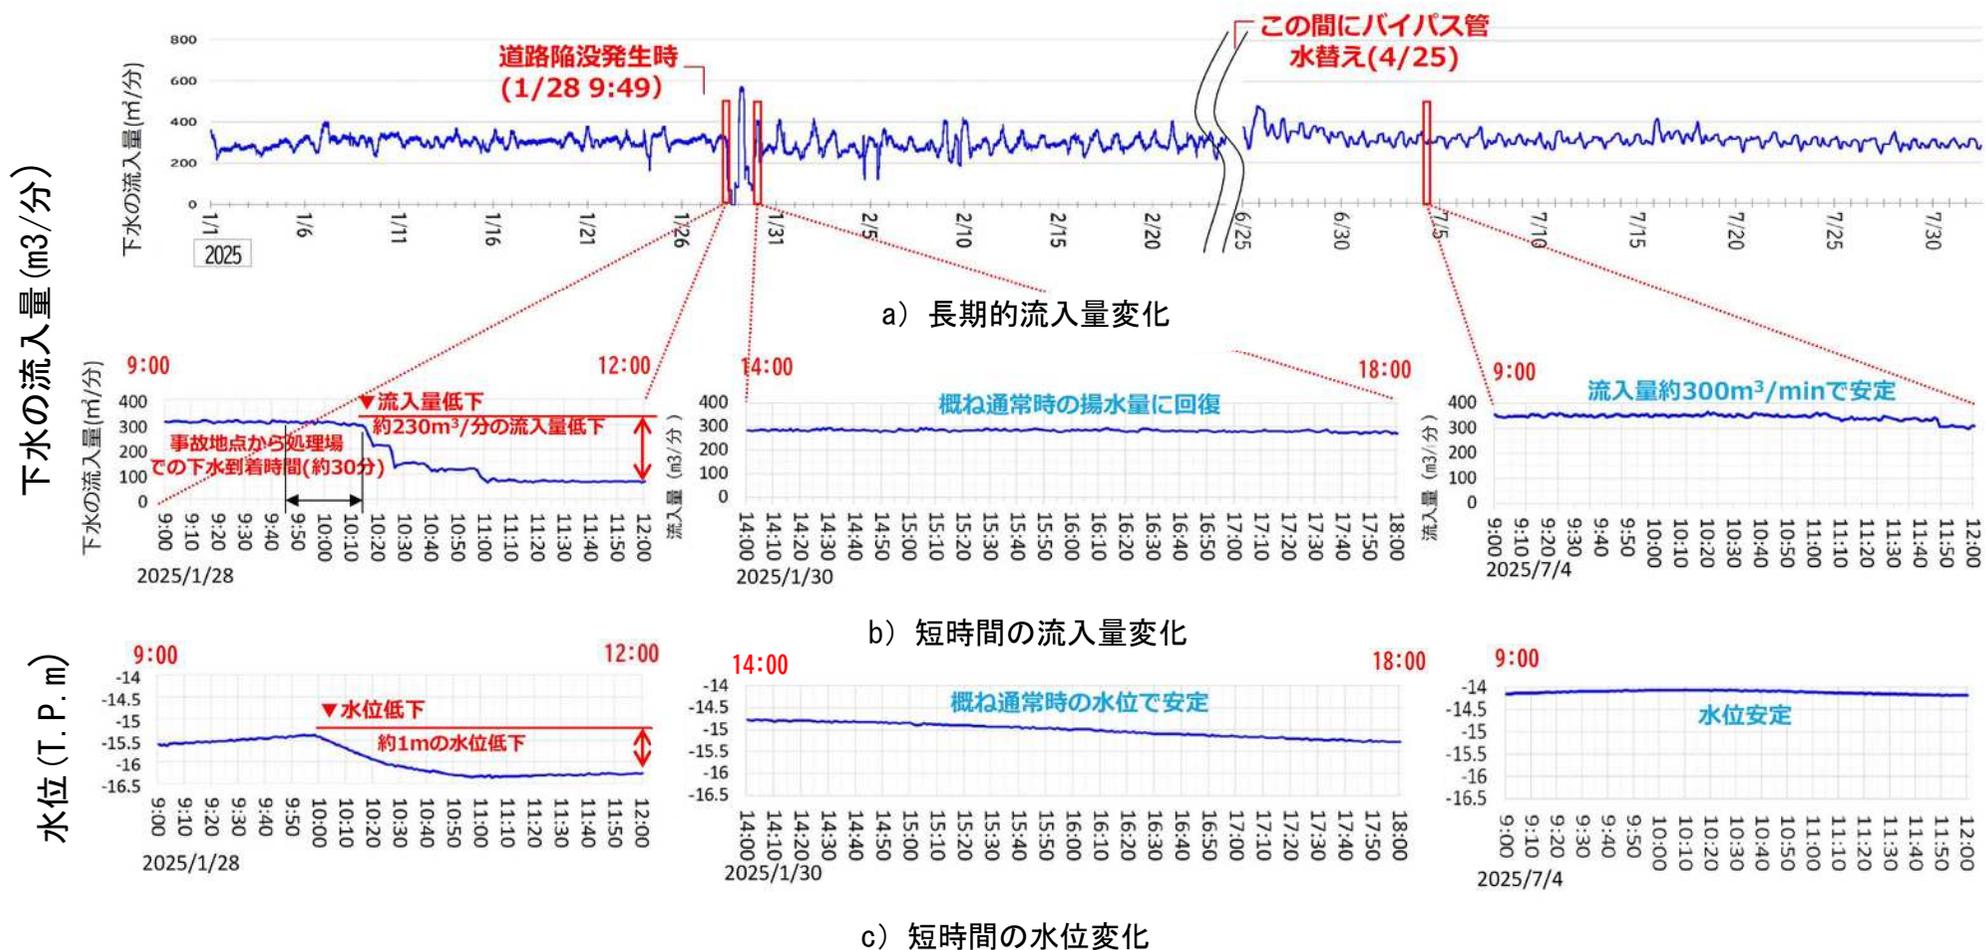
図 5.3 処理場における水位と流入量の変化

陥没箇所を通る中央幹線から処理場には、通常時において約 $230\text{m}^3/\text{分}$ が流入していた。また、その他の幹線から約 $70\text{m}^3/\text{分}$ が流入し、合計して約 $300\text{m}^3/\text{分}$ の下水が流入していた（図5.3a））。
 事故発生後には、通常時の約 $300\text{m}^3/\text{分}$ から約 $70\text{m}^3/\text{分}$ まで流入量が減少した（図5.3b））。
 なお、事故発生後に減少した約 $230\text{m}^3/\text{分}$ の流入量は、陥没箇所を通る中央幹線の通常時における流量と同じであった。⇒中央幹線は一時的に塞がった。水位も同様に急激に低下した。

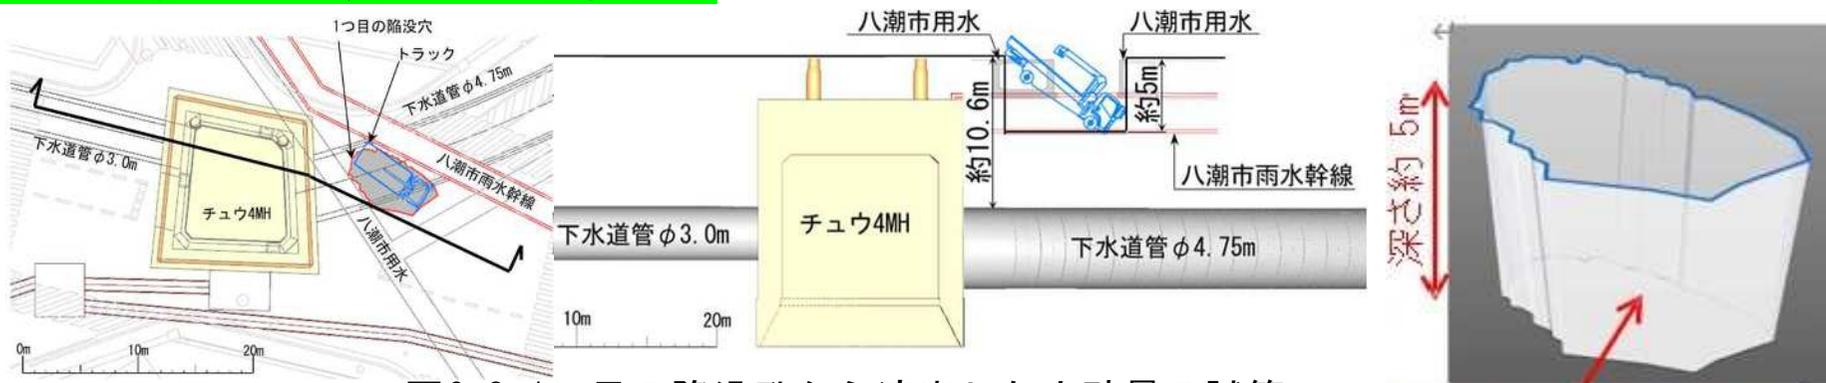
図6.8 1つ目の陥没孔から流出した土砂量の試算

○1つ目の道路陥没で生じた穴の地表面の面積と推定した深さから土砂流出量を $110\text{m}^3 \approx 176\text{t}$ と推定した（図 6.8）。また、その土砂量に到達するまでの期間を試算した結果、**少なくとも1年程度以上の時間を要して成長したと思われる**（図 6.9）。

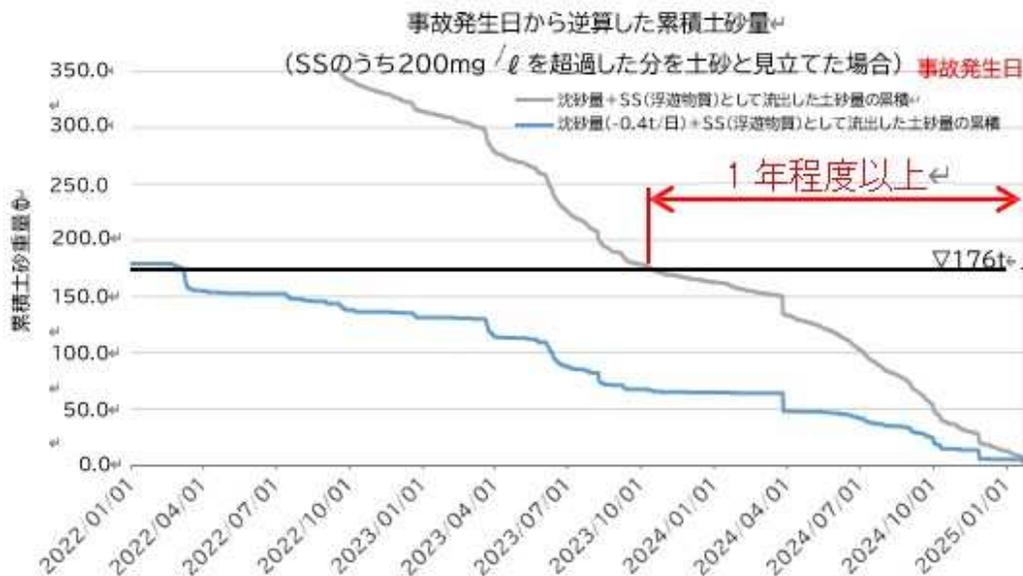
図6.9 陥没前に処理場に漂着した累積土砂量と流出土砂重量との関係

注 1 : SS (浮遊物質) のうち 200mg/l を超過した分が、下水に含まれ流出した土砂量と仮定して試算した。
 注 2 : 「累積沈砂重量 (-0.4t/日)」とは、日毎漂着する沈砂重量から元々流入する平均沈砂重量 (0.4t/日) を差し引いて累積した沈砂重量。一日の沈砂重量が 0.4t/日未満の場合はゼロとして算出。なお、試算は、土砂の発生源を全て当現場と仮定して行った。管内への堆積の可能性もあるが、ここでは考慮していない。
