第14回 国際圧入学会 圧入工学セミナー in 金沢2024  
～能登半島地震からの復興・災害対策～  
2024/10/9 16:15～16:45

# 橋梁基礎の補強・復旧技術

中央大学理工学部 都市環境学科 基礎・地下構造研究室  
教授 西岡 英俊

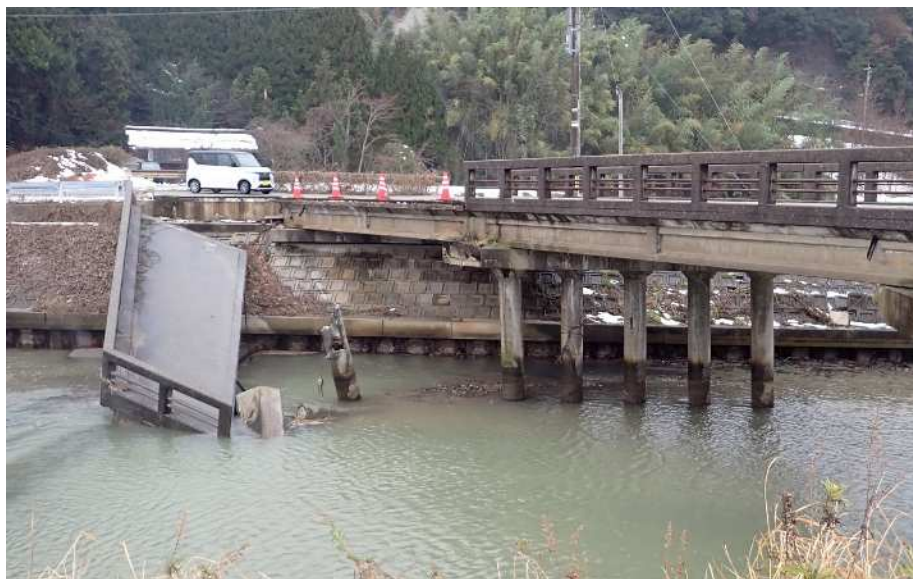
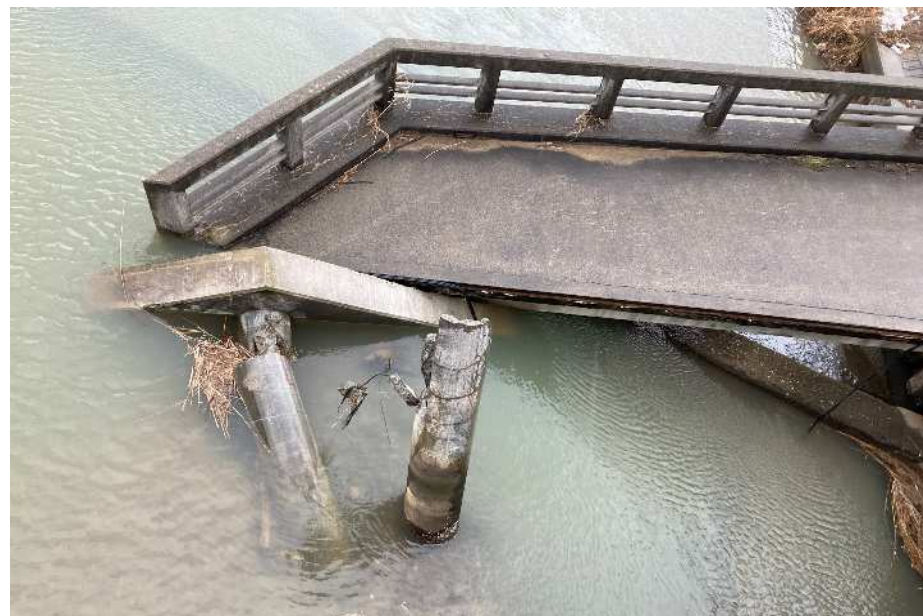
志賀町酒見大橋

パイルベント式橋脚の折損による落橋

※令和6年能登半島地震では橋梁基礎が被災事例は比較的少なく、現行耐震基準を満足しない基礎であっても落橋に至った事例は限られているが、地震動の周期特性との関係などの影響については今後慎重に分析すべきと思われる

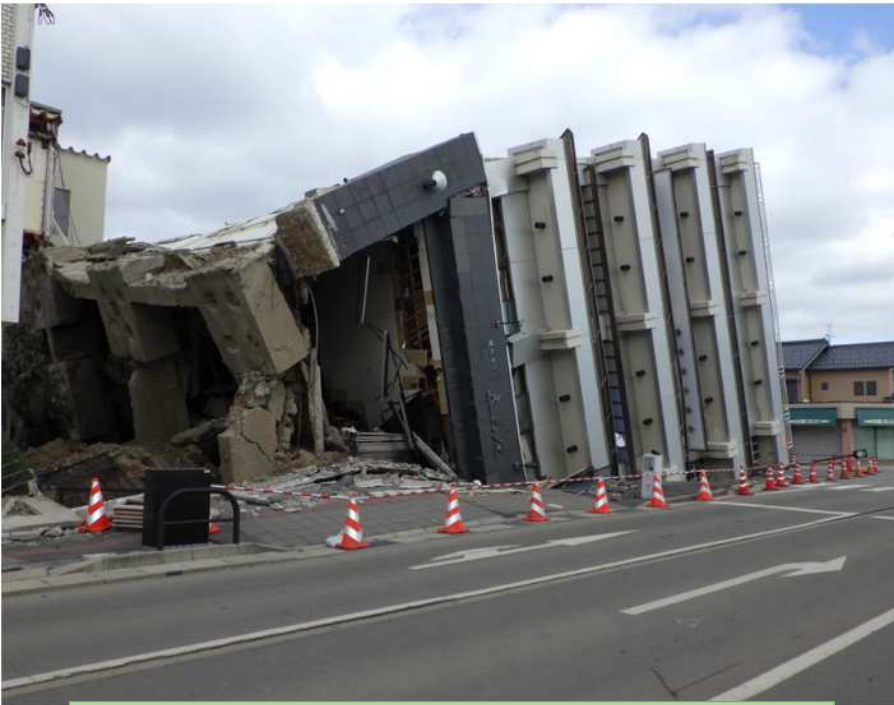
群杭・ラーメン構造であったが、  
杭の破壊or沈下で転倒

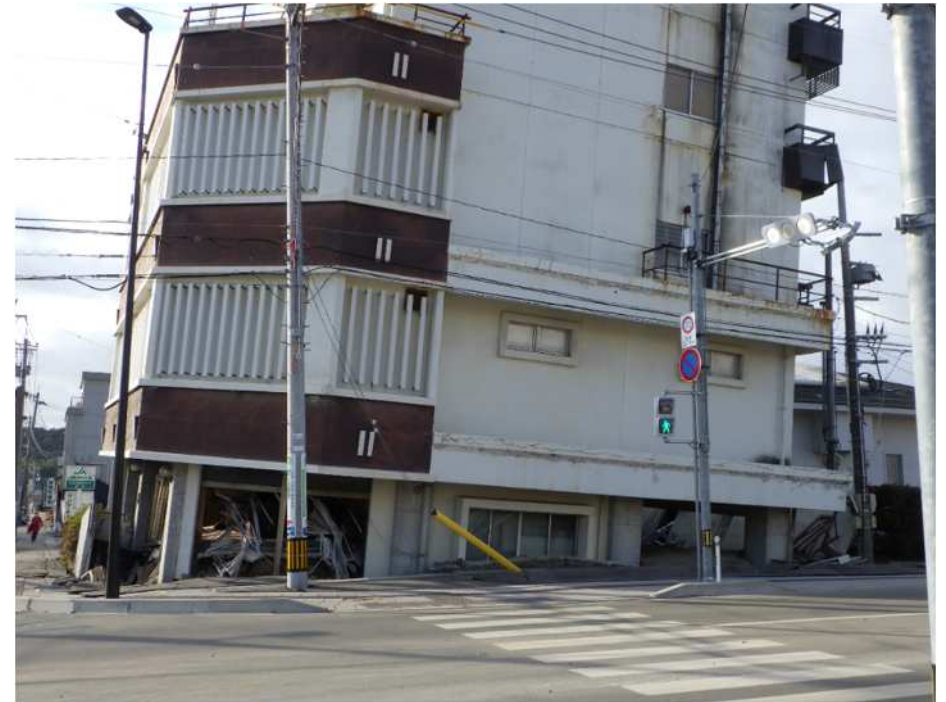
液状化による支持力喪失で大きく沈下?

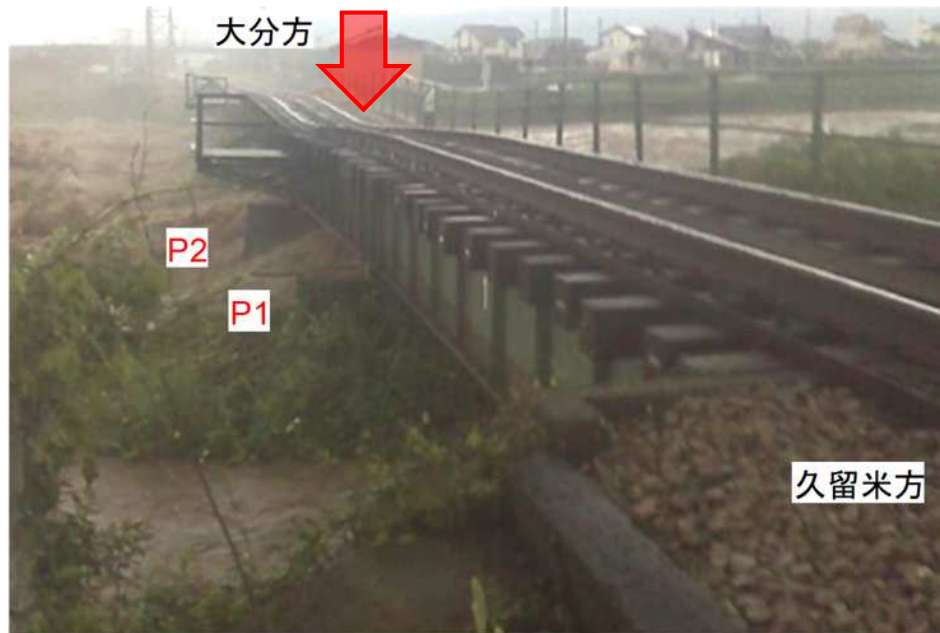
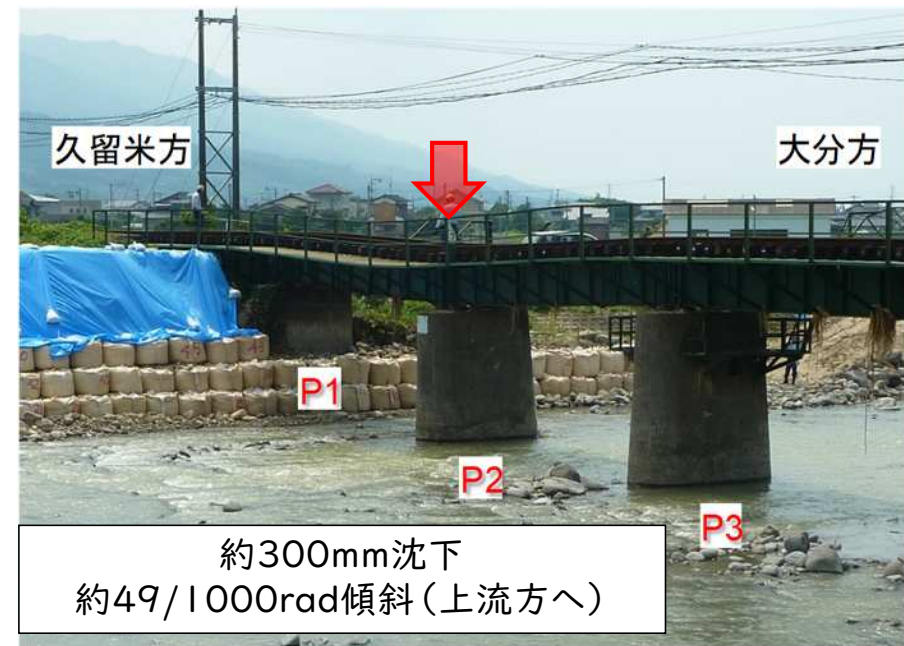
## 平成24年7月九州北部豪雨 JR九州久大本線隈上川橋りょう

- 昭和6年建設の直接基礎(フーチング寸法4.05m×2.15m)
- ⇒出水期中は仮ベントの設置が困難で半年以上の運休が危惧
- ⇒被災橋脚を再供用して早期(約1.5ヶ月)の応急復旧を実現

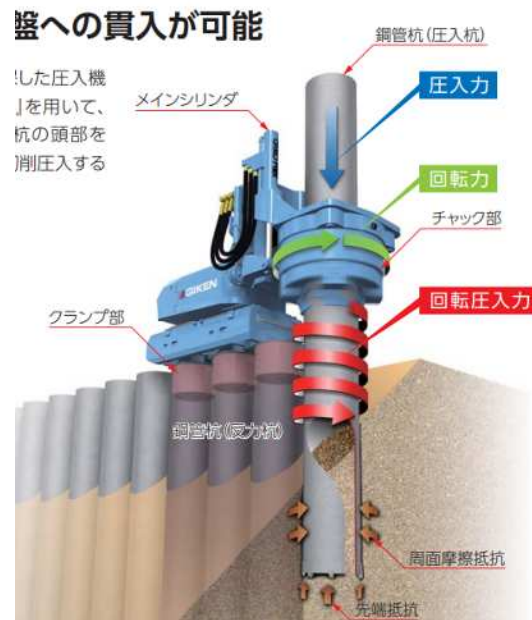
# 平成24年7月九州北部豪雨 JR九州久大本線隈上川橋りょう 本復旧工事（運行しながら翌出水期までに実施）

- 施工制約（玉石&空頭制限）からジャイロプレス工法の鋼管井筒基礎で本復旧
- 全鉛直荷重を支持できるように剛に接合（スタッド鉄筋）

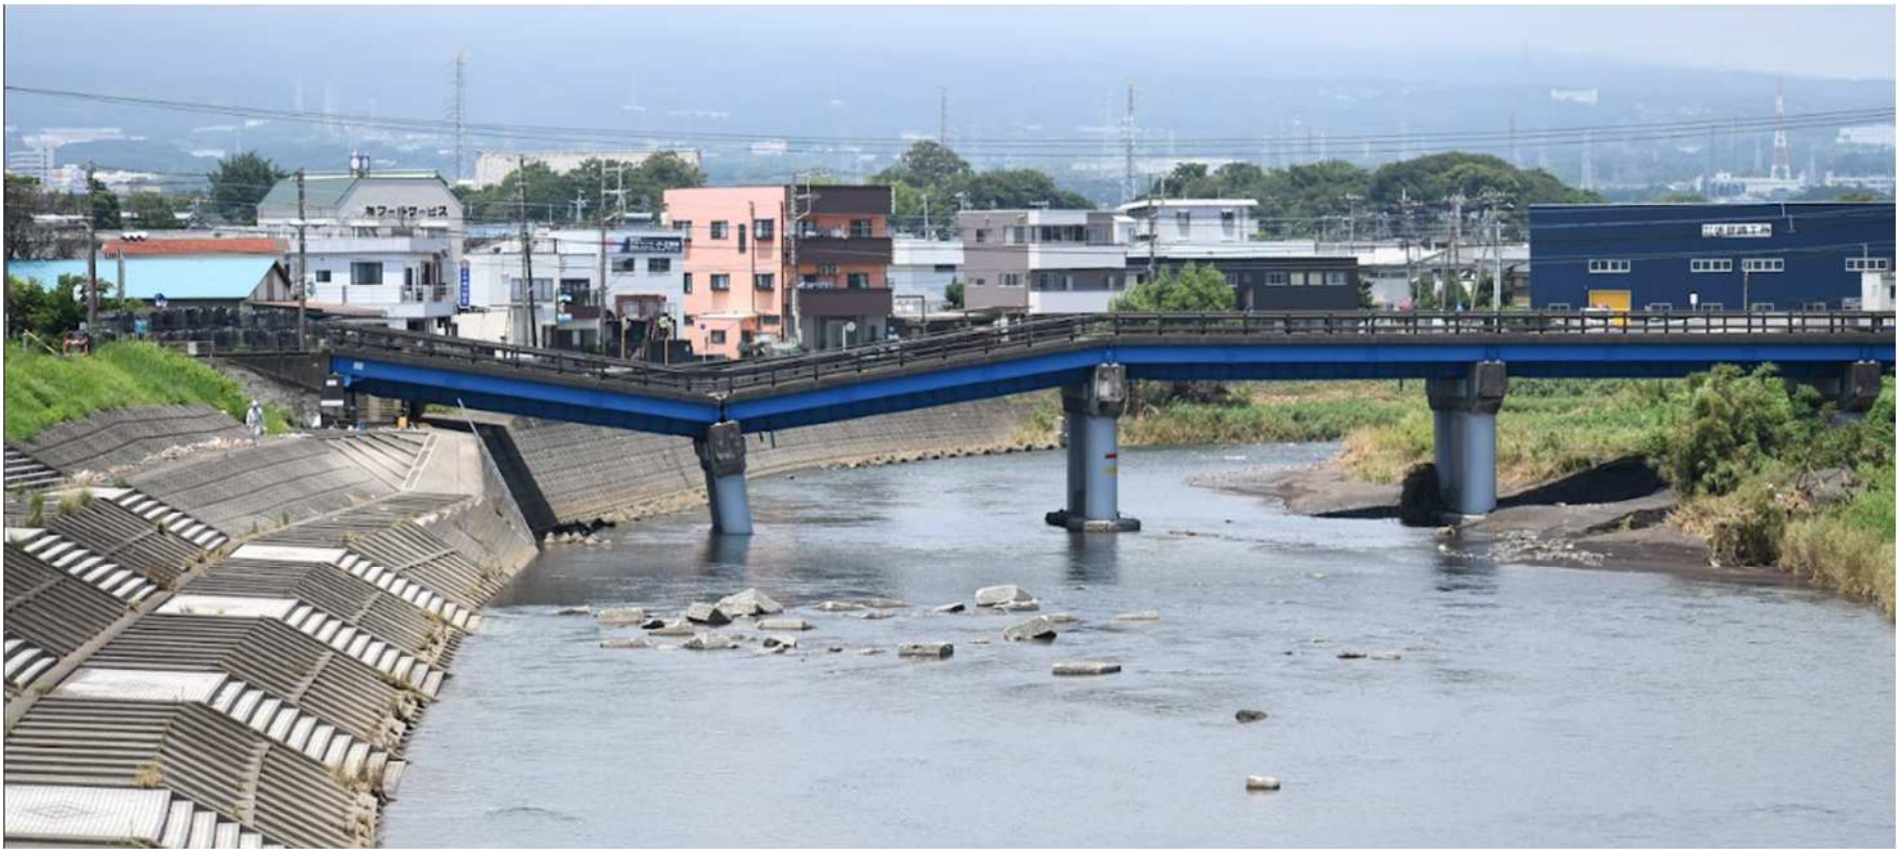
静岡県沼津市黄瀬川大橋（県道380号, 旧・国道1号線）

橋軸方向に傾斜しつつ, 大きく沈下

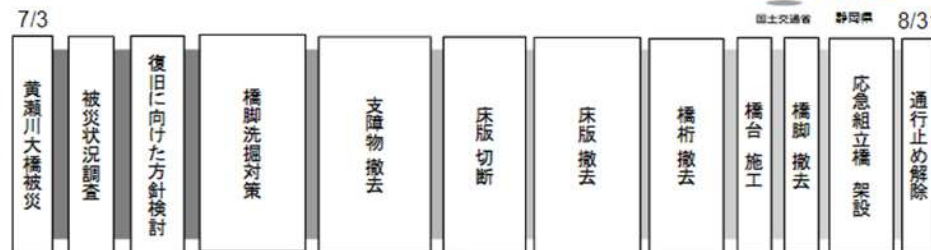
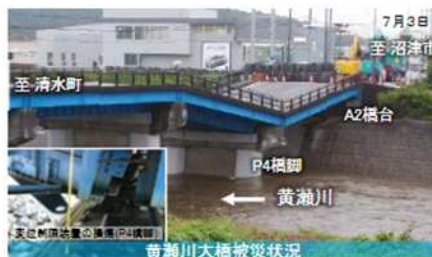
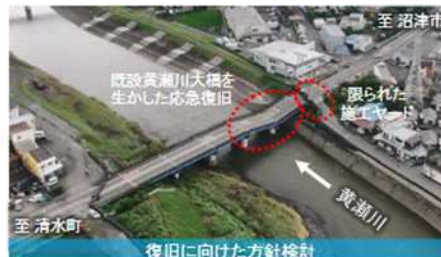
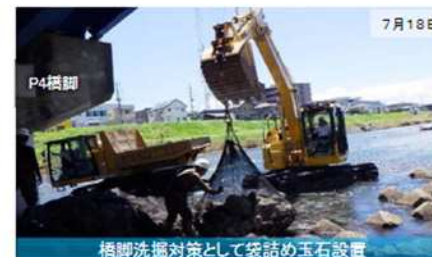
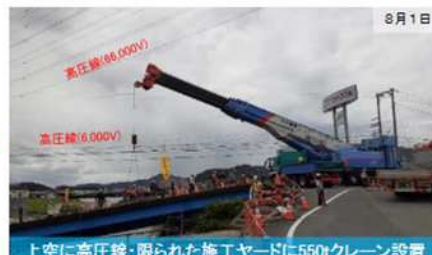
## 県道380号 黄瀬川大橋

静岡県沼津市と清水町を結ぶ県道380号富士清水線 黄瀬川大橋は、令和3年7月梅雨前線に伴う大雨により橋脚の一部が沈下し、7月3日から通行止め。国・県・地元建設業者で連携し、作業の安全確保をしながら、損傷した橋梁の床版及び桁の撤去を行い、既存の構造物を活用した形で応急組立橋を設置することで早期の応急復旧を実施。

被災した橋脚と桁を撤去  
して応急組立桁を仮設

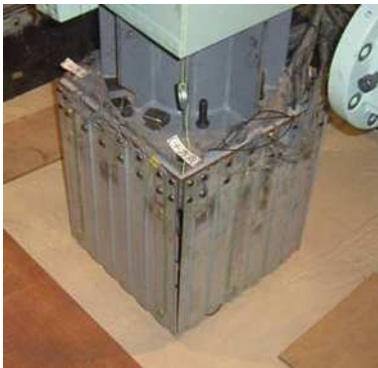
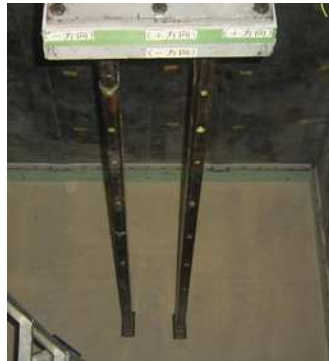
# 1) 鋼矢板による既設基礎の補強メカニズム解明

- 1/10スケールの模型を用いた静的水平載荷実験を実施
- 補強により既設杭の断面力が低減
- 複合基礎としての抵抗メカニズムを解明

「既設杭の断面力を減らして、杭体の折損を回避する」

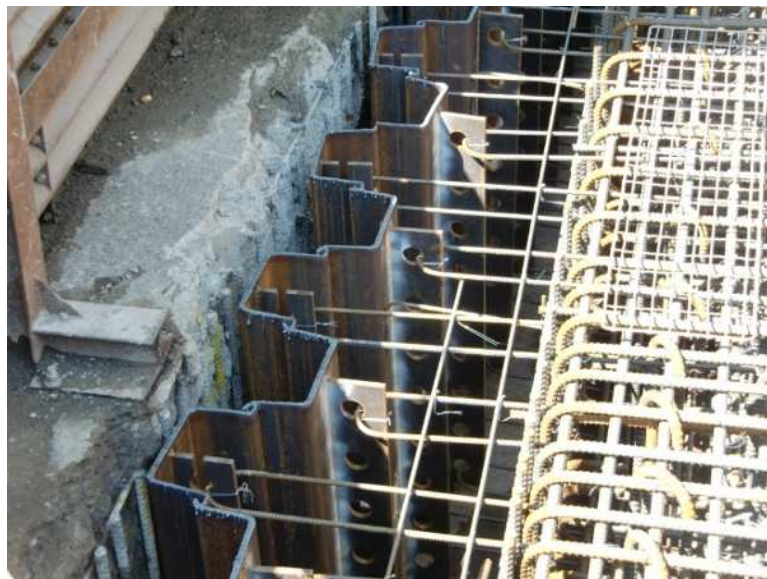
# シートパイル補強工法の施工事例 京王線多摩川橋梁

3本×1列の群杭基礎（井筒基礎）を耐震補強

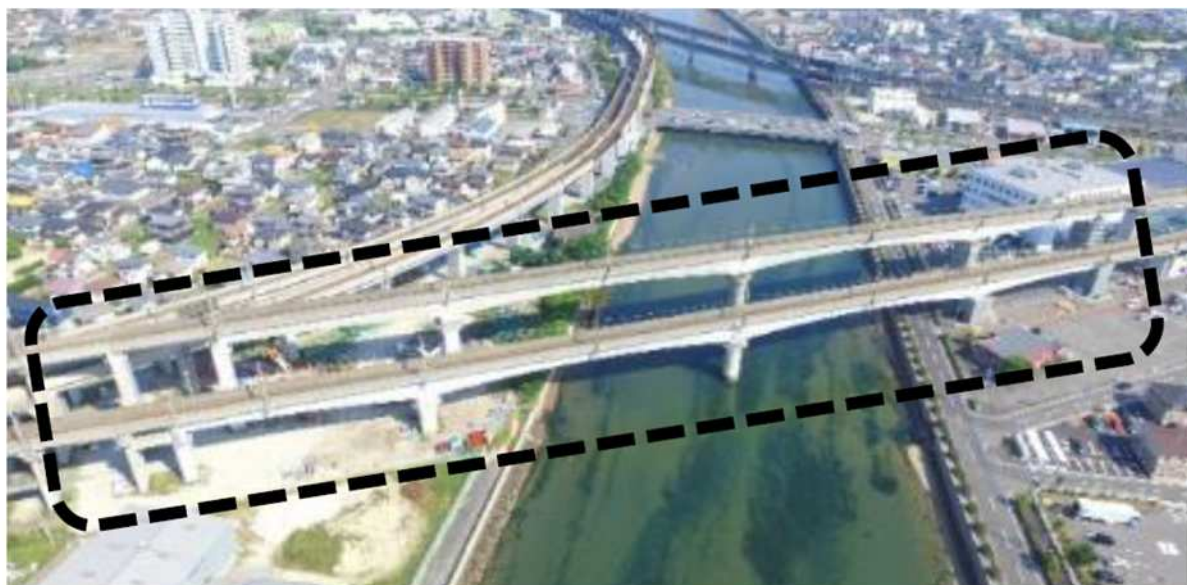
# シートパイル補強工法の施工事例 本四備讃線大東川橋梁

- 4径間連続PC橋の耐震補強に際して、施工難易度が高い河川内橋脚の補強を回避するため、地上部の橋脚を補強・剛性増加により、慣性力負担を分散させることを目指した。
