国際圧入学会 (IPA)
第14回IPA 圧入工学セミナー in 金沢 2024
～能登半島地震からの復興・災害対策～
TKP 金沢新幹線口会議室 6B
2024年10月1日(火)

内灘町における液状化による側方流動 —事例と要因分析—

九州大学

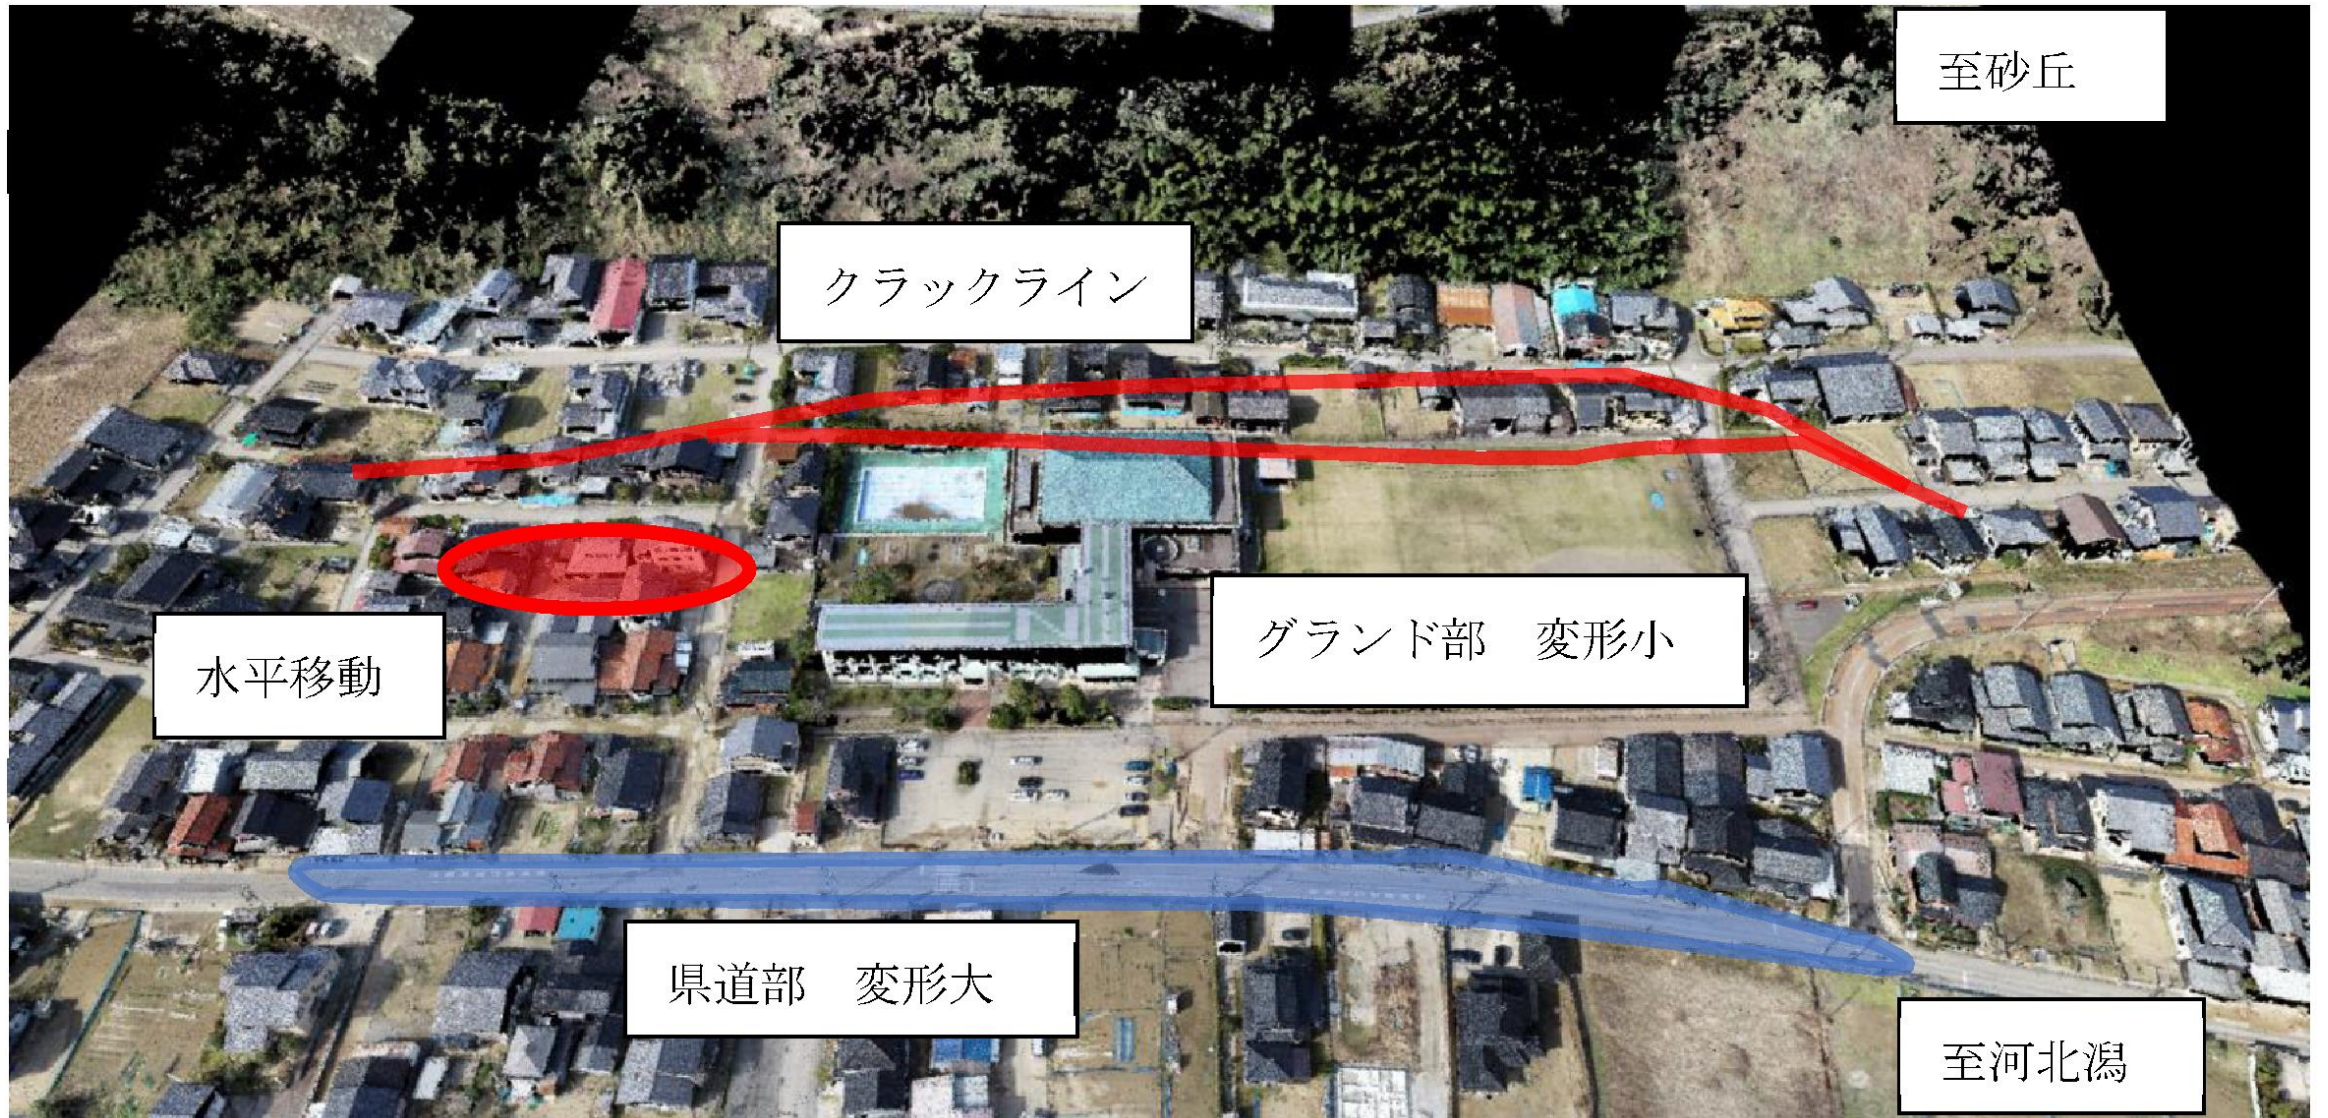
西荒屋地区のドローン写真測量＋3次元点群データ

➤ クラック位置付近の荒屋小学校横では側方移動により道路の変形も確認できる

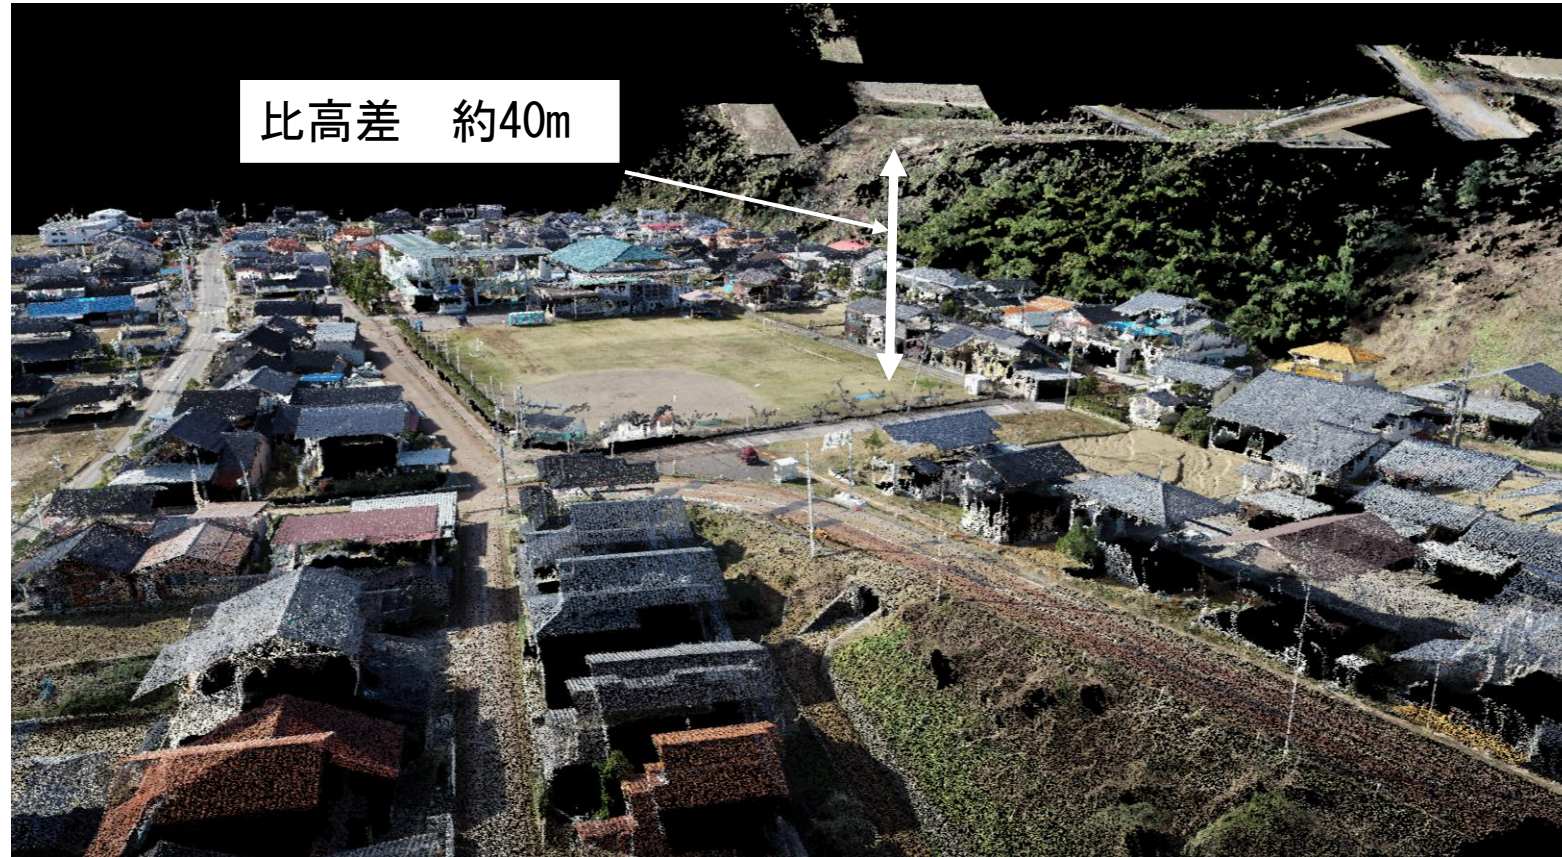
ドローン測量3次元点群データと背面砂丘上部との比高差

- 土砂採取場の掘削跡地の地形も確認することができた。

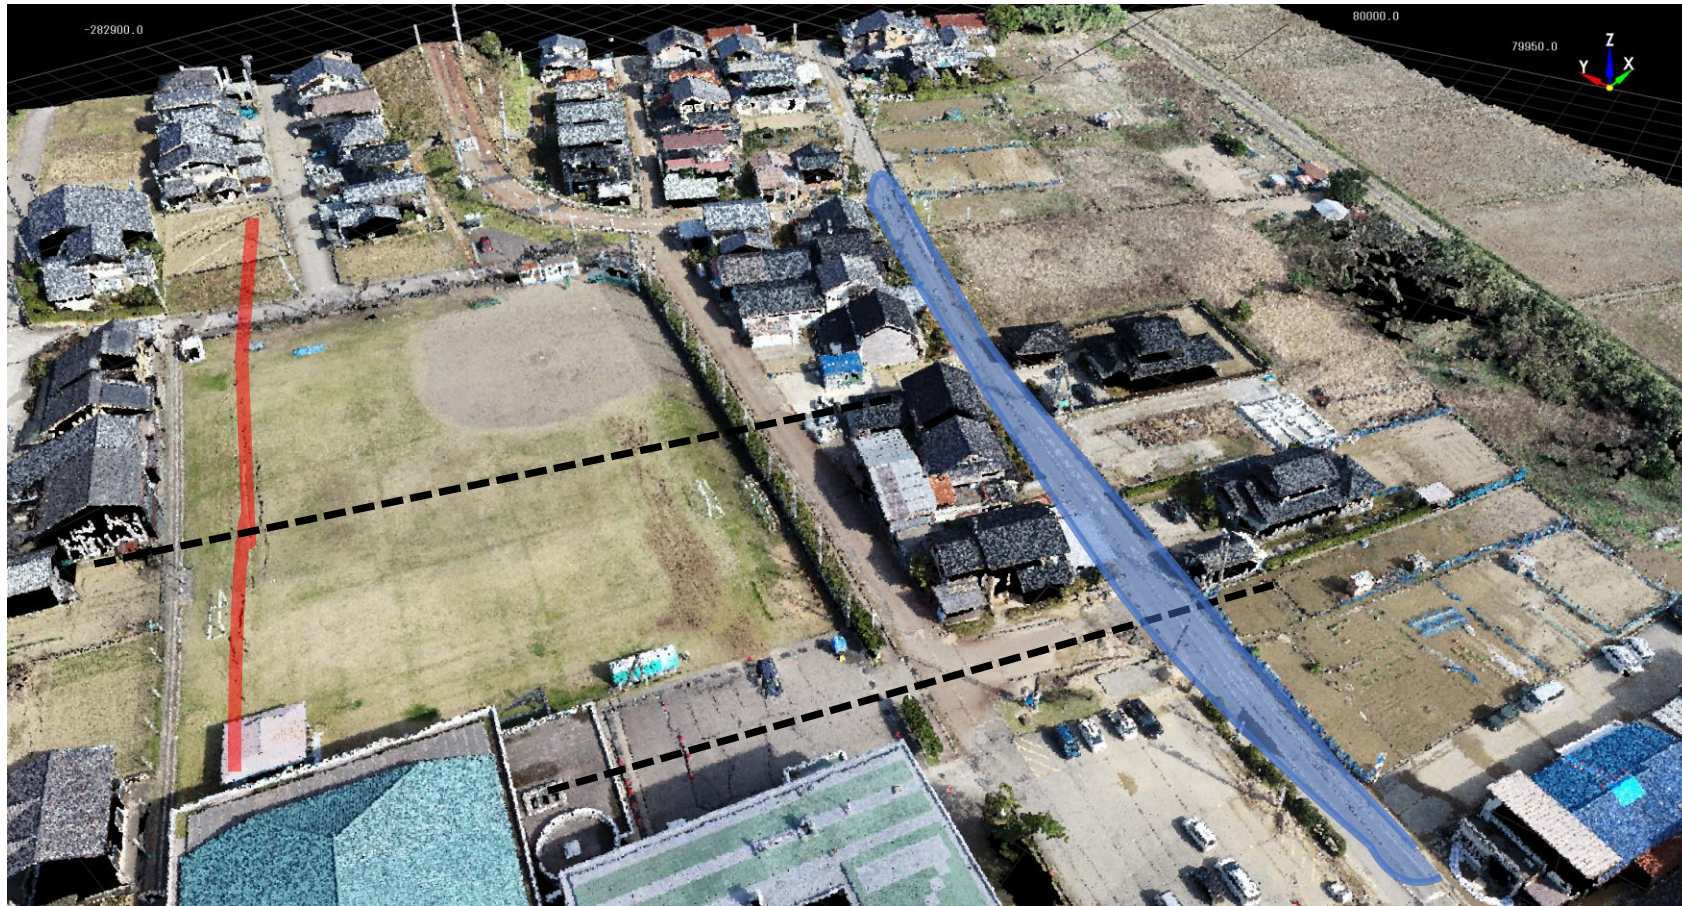
西荒屋小学校付近 拡大図

クラックの確認できているグランド部の詳細断面と
大変形を確認できている県道部の詳細断面を
詳細測量として実施した3Dレーザー測量データからポリゴンデータ
として抽出することとした。

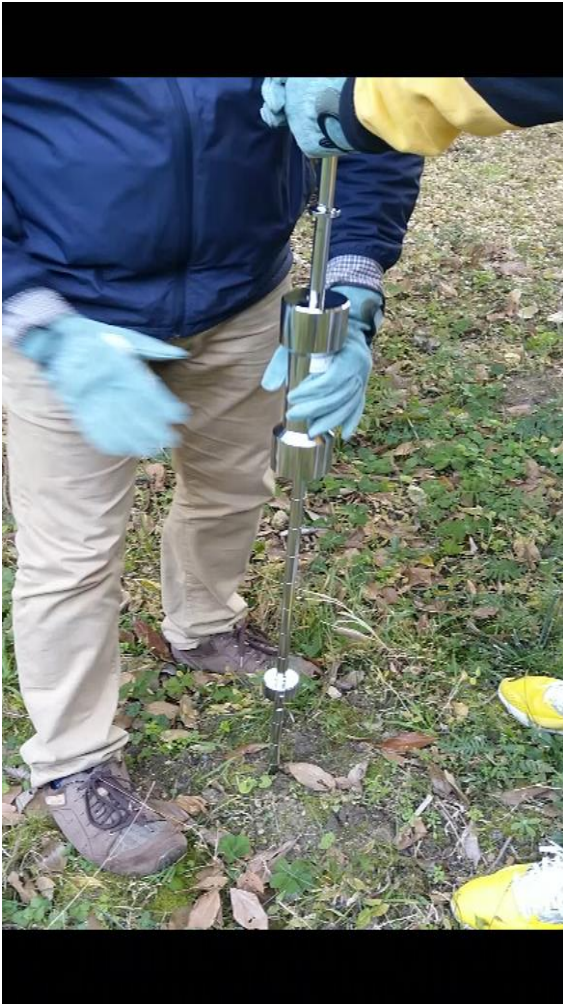
西荒屋地区の地質② (PDCPT結果)

➤ N値が5以下で液状化しやすい地盤である。

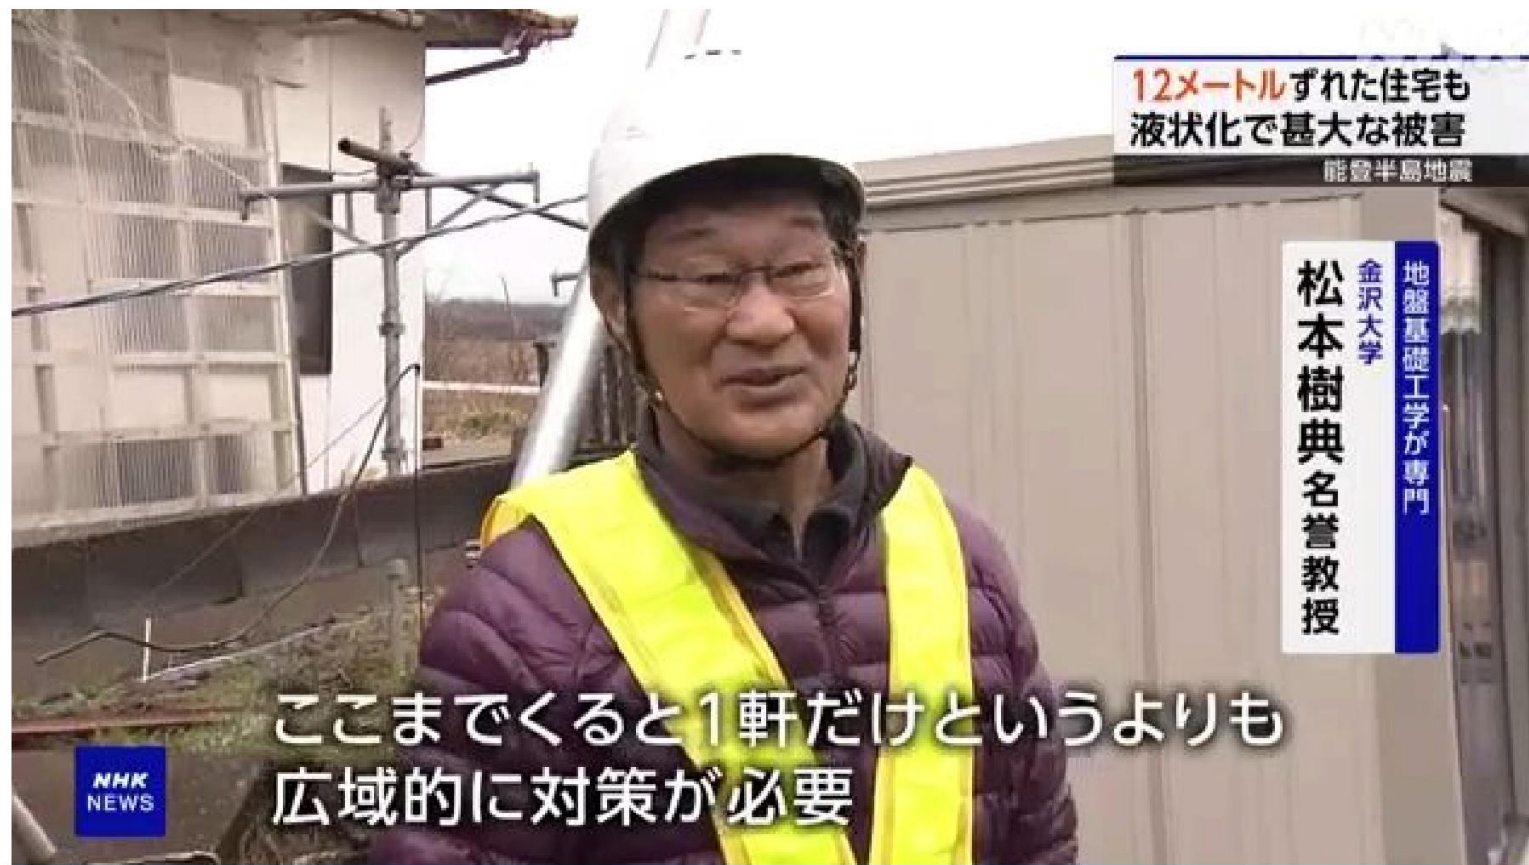
マスコミの注目

液状化で住宅が12mほどずれ動く“広域的な対策を”石川 内灘町

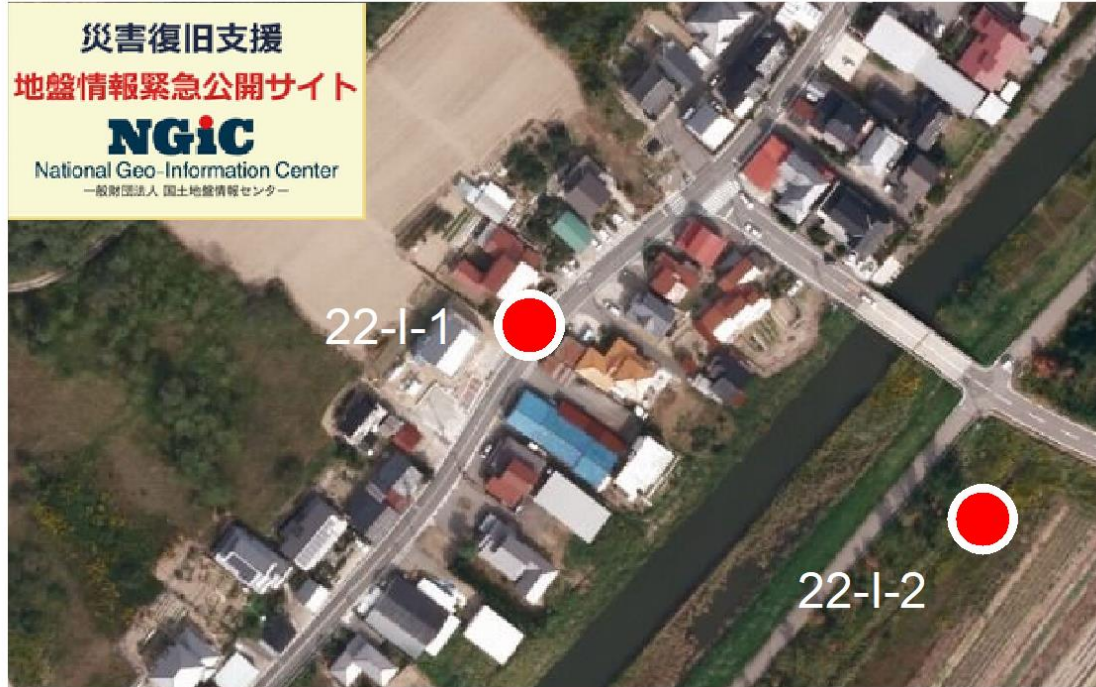
室地区の地質① 既往ボーリング

- 地表から4.45～6.15mの層厚で細砂が分布している。
- 干拓によって埋め立てられた地層である。
- 埋土の下位には粘土～シルト質粘土が層厚15m程度厚く堆積している。
- ボーリング掘削時に確認された地下水位は、地表面下1.24～1.34mと高い位置に存在している。

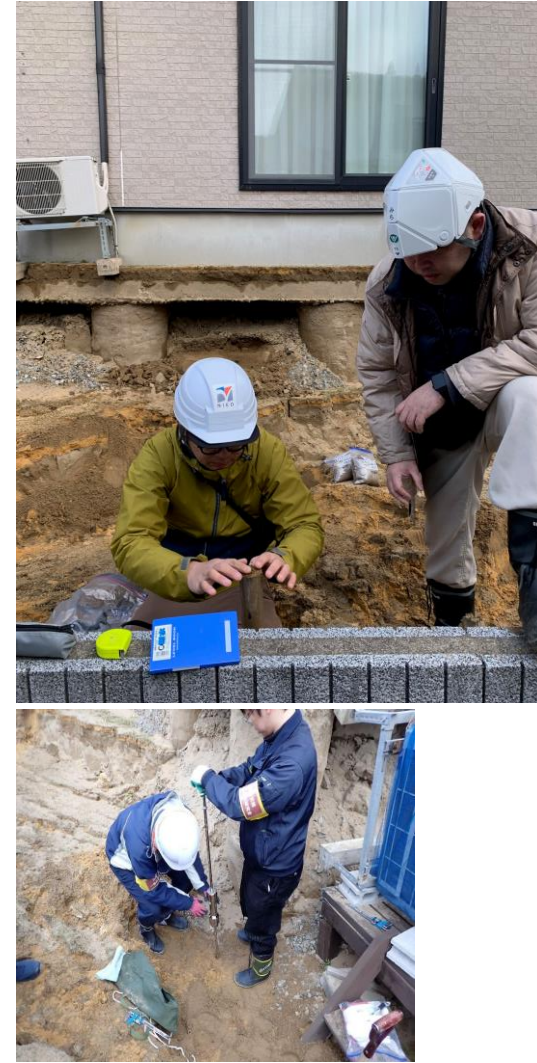
室地区の地質③(PDCPT結果)

- 改良杭で支えられた住宅の基礎付近で行ったPDCPTの結果から、**約4mの深さに地下水が存在**していることが明らかになった。

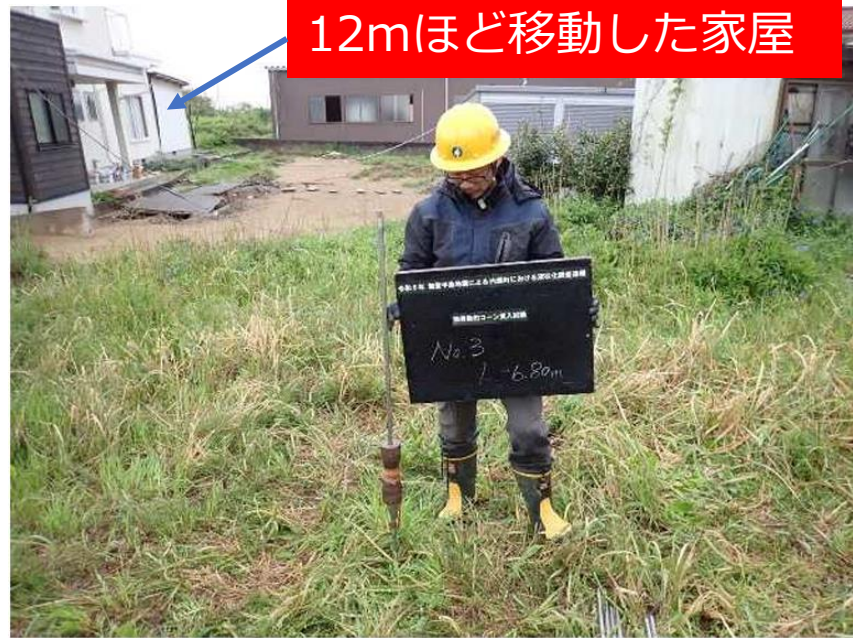
室地区の地質④(PDCPT結果)

- 側方流動で12mほど移動した家屋の付近では、**深度4mまでN値5以下**。
- **比較的浅いところで (2.8m) 地下水位が確認された。**

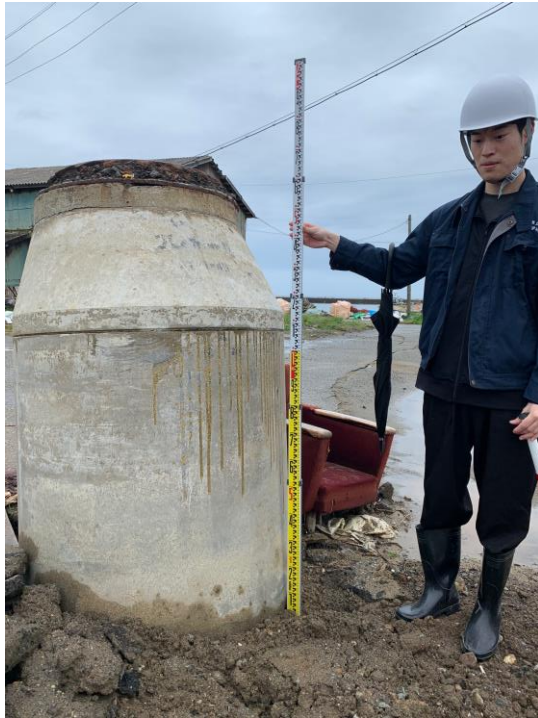
珠洲市

- ⑤ 浅い箇所での液状化により、被害が拡大。
内灘町で、マンホールの浮上は顕著ではない。
